会社・事業所名 (フリガナ) 愛知製鋼株式会社 (アイチセイコウカブシキガイシャ) 発表者名 (フリガナ) 折田 剛 (オリタ ツヨシ)

サークルメンバー6人。で平均年齢39歳。ベテランと若手が混在したバランスの取れたサークルです。今回取り組んだ設備は、ステンレス専用棒材固溶化熱処理炉の81号炉です。

「81号炉熱処理曲がり幅」を現状全長120mm以下のものを'22年7月末までに100mm以下にする事を目標に担当を決めて進めていく事にした。

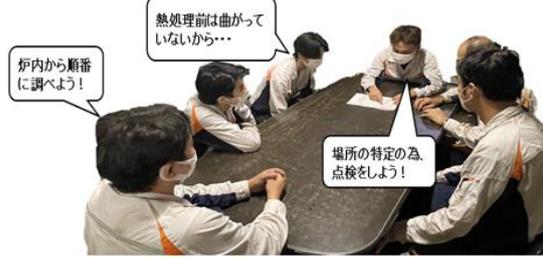
点検箇所	点検項目	点検箇所	点検項目
材料通過状態		シャワーパイプの目出し	
炉内ローラー		シャワーパイプの角度	
断熱材		水圧

現状把握で、曲り発生箇所を特定する為、GDを実施。材料は熱処理前は曲がっていない事から点検シートを作成し炉内から順番に全員で点検することにした。
