目標は022AFrVエアロのポイド不良122本を、2023年3月末までにゼロ、サークルレベルはBゾーンを目指します。ベテランは若手のサポートをしていき活動を進めていきます。それぞれの弱点を克服するため勉強会を織り込み、全員活動で個人とチームの能力向上を目指します。

11/30 トヨタ紡織株式会社

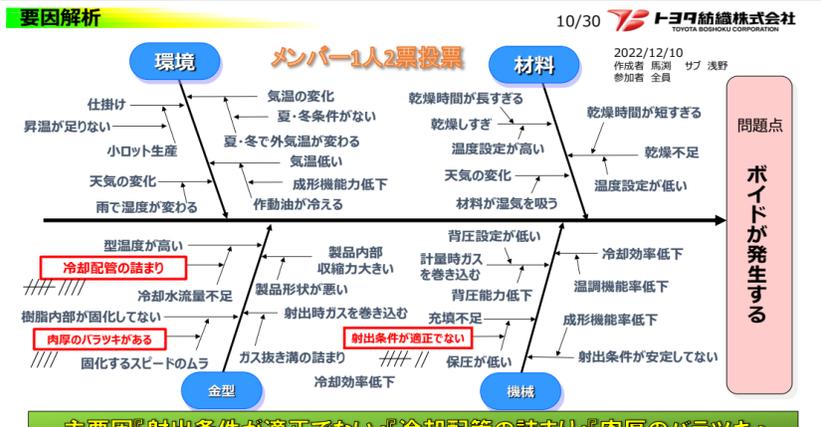
プラスチックに限った話ではないのですが、液体が固体になる際、体積が少し減ります。これは水が氷になる時も一緒。表面よりも遅れて固まった内部が固まる際、収縮力が働き、中心部に向けて引き込む力が発生。既に固化している表面までも、へこませてしまう力は凄いです。このへこみが『ポイド不良』と呼ばれているものです。

ポイド発生メカニズムをメンバー全員が理解したところで、特性要因図を作成、メンバー1人2票投票してもらい、その結果、主要因は、射出条件が適正でない、冷却配管の詰まりがある、肉厚のパラツキがあるに特性をつかみさらに掘り下げることに。

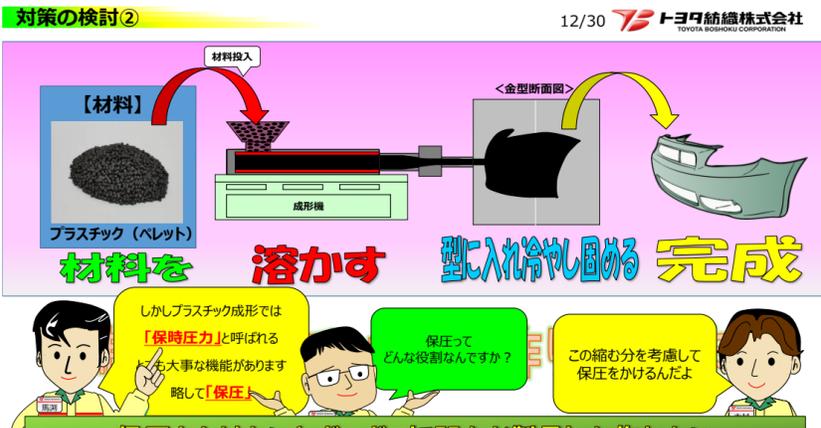
製作工程はチョコレート類似材料となるペレットをスクルーに投入、高温で溶かし、溶けた材料は型に注入され冷やし固める。しかしプラスチック成形では『保持圧力』と呼ばれる、大事な機能があり、私たちは略し『保圧』と呼び、液体が固体になる時に体積が減りますが、プラスチックも類似し減る分を補うのが保圧で、この機能がないと表面がポコポコに凹んだ製品しか作れない。

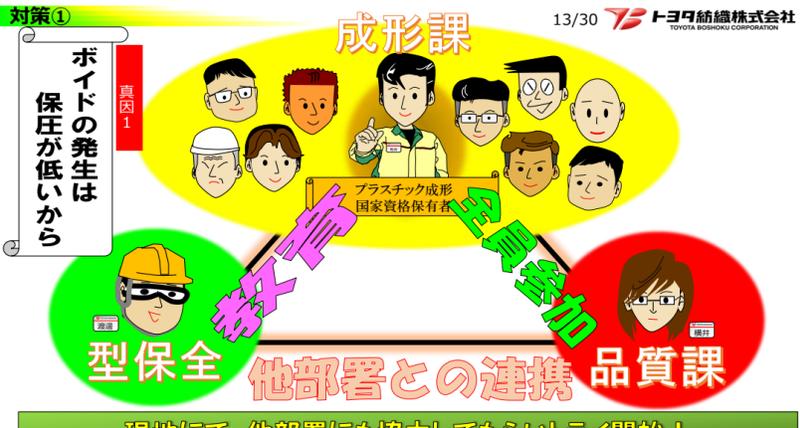
対策①、射出条件の変更トライを実施し、『ポイドの発生は保圧が低いから』という真因に対し、プラスチック成形国家資格保有者の指揮のもと、成形課と型保全、品質室にも集まって頂き全員参加はもちろんのこと、若手育成のための教育もかね、現地にて他部署にも協力してもらいトライを開始。
