No.	テーマ
303	GRラインにおける艤装AGV異常の撲滅

1. GRラインにおける艤装AGV異常の撲滅

トヨタ自動車株式会社 元町工場 保全課 松山 綾乃

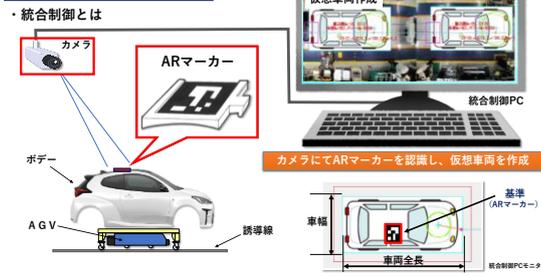
9、問題の明確化「統合制御とは」

統合制御とはライン上部に設置されたカメラでボデーの上に乗っているARマーカを認識して仮想車両を作成します。仮想車両とはカメラがマーカを認識した際にパソコンに設定された車両情報を読み出し、マーカの位置を基準にして車両と同じ全長と車幅の現実には存在しない車両を画面上に映し出したものです。

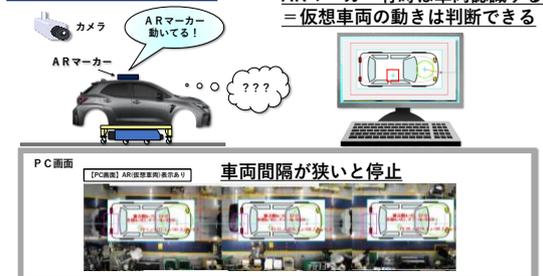
9、問題の明確化「統合制御とは」

カメラが車両の動きは判断できませんがARマーカが動いていることは判断できる、つまり仮想車両の動きは判断できる為、仮想車両が一定の速さ、等間隔で動いていたら車両同士がぶつかる危険があるという事を行っています。また、ARとは日本語で「拡張現実」と訳され、今回でいうと車両映像に現実には存在しないデジタルコンテンツ(仮想車両)を、+αとして表示させることを指しています。

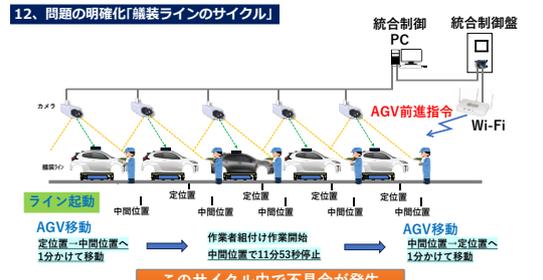
12、問題の明確化「機装ラインのサイクル」

まずラインが起動するとAGVが定位位置から中間位置に向かって発進します。中間位置にAGVが到着すると11分53秒の場で停止し作業員が作業を開始します。全工程の作業が完了するとAGVが中間位置から定位位置に向かって発進するまでが機装ラインの1サイクルとなります。このサイクルの中で多くの不具合が発生していました。

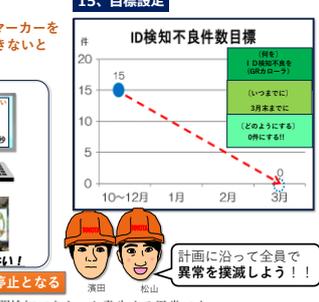
15、目標設定

ID検知不良とはカメラがARマーカを10秒間検知できないと発生する異常です。メーダとしては視力検査でCの欠けている部分が見えない状態です。カメラで検知できないと車両が動いているか動いていないかの設備側は判断がつかずラインを停止させます。「目標設定」です。「加うで発生しているID検知不良を3月末までに0件にする」という目標を設定しました。

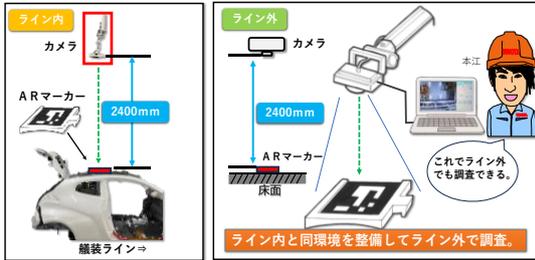
21、要因調査②「ARマーカ―汚れ有無の認識比較」

ラインと同じ条件で認識率が確認出来る環境を整備し比較実施

調査方法ですがライン外にラインと同じ条件でARマーカ―の認識を行えるようカメラとマーカ―間の距離が2400mmになるような環境を整備し調査を実施しました。
