会社・事業所名 (フリガナ) ガブシギカイシャ デンソー
株式会社 デンソー

プレートハブ順送型のスクラップ浮き打痕撲滅

QCサークル紹介	サークル名 (フリガナ)		発表形式
	マザーマシン (マザーマシン)		プロジェクト
本部登録番号	209-1446	サークル結成年月	1988年 6月
メンバー構成	10名	会合は就業時間	(内)・外・両方
平均年齢	46歳 (最高 64歳、最低 18歳)	月あたりの会合回数	1回
テーマ	本テーマで 60件目 社外発表 2件目	1回あたりの会合時間	1時間
本テーマの活動期間	23年 1月 ~ 23年 12月	本テーマの会合回数	12回
発表者の所属	サーマル製造3部 製造技術室 TPM課	勤続	5年

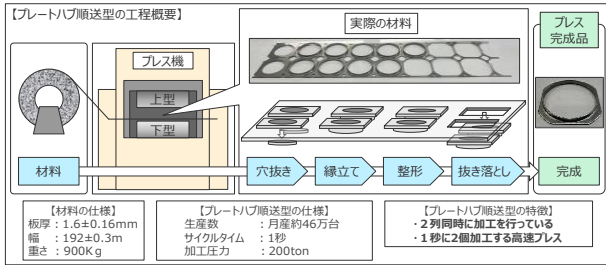
工程概要

製作所内には代わりの型が無い重要な工程

プレートハブ順送型の工程概要は、絵のようになってます。
材料から穴抜き→縁立て→整形→抜き落としの工程を経てプレス完成品は、この写真です。
月産約46万台/ サイクルタイムは1秒と早く、順送型の特徴として2列同時に加工を行い、1秒に2個加工する高速プレスで、製作所内には、代わりの型がない重要な工程です。
