## 会社の紹介

当社は、愛知県刈谷市に本社を置く**自動車用システム製品の総合メーカー**です。

## 1.職場の紹介

この事が難題である「カップ接合部、漏れ不良撲滅」に取り組みます。

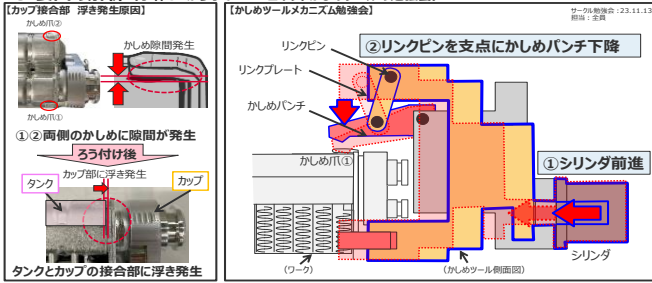
## 9.要因の解析 (小林OPから学ぶ ⇒ ロボットかしめツールの勉強会)

カップ接合部、浮き発生原因ではかしめ爪①、②両側のかしめに、「隙間」が発生すると、ろう付け後にタンクとカップの接合部に「浮き」が発生する事から小林OPから学ぶ、ロボットかしめツールの勉強会を開催。かしめツールのメカニズムとして、シリンダが前進し、3本のリンクピンを支点に、カシメパンチが下降動作する事を学びました。

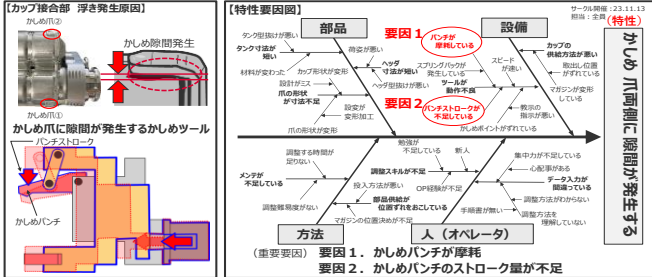
## 10.要因の解析 (特性から要因を洗い出す)

特性として、かしめ爪両側に隙間が発生する。

重要要因として洗い出したのは要因1としてかしめパンチが摩耗している。要因2としてかしめパンチのストローク量不足、この2つの検証を進めます。
