# 305 クロップくつきをなくせ～全員参加で故障休止低減活動～

知多工場 形鋼圧延課

やろうずサークル 山口 英太

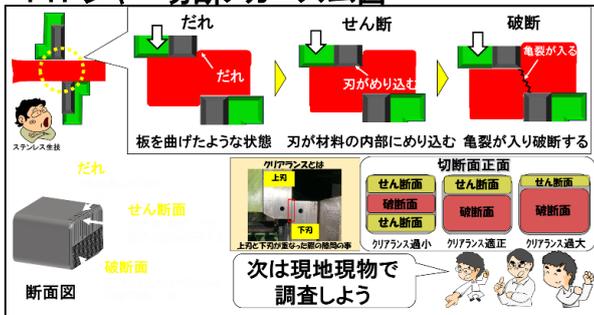
## 11. シャー切断メカニズム図

ステンレス生技にメカニズムの勉強会を開くことに。切断までには3段階あり、だれ、せん断、破断といった過程で切断されます。切断面はクリアランスと言う上刃、下刃の隙間の大きさによって変化することがわかりました。

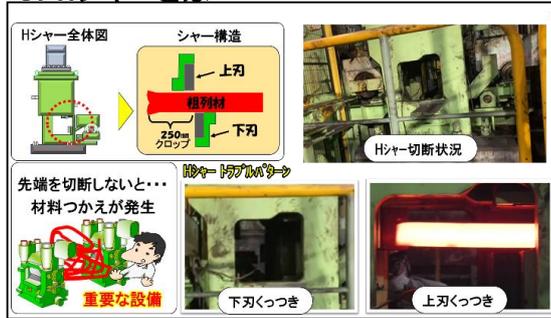
## 6. Hシャーとは

粗列より搬送されてきた材料の先端部分を切り落とす設備で、切断された先端部をクロップと言います。先端部分を切り落とさないと先端割れが発生し材料が圧延機の入口などで間えトラブルとなる為重要な設備となっております。上下の刃にクロップくつつきトラブルが起きています。
