カブシキカイシャオティックス  
株式会社オティックス

タカオカコウショウ  
高岡工場

## 2) 私達の製品と仕事内容

更に品種別損失金額割合、505Hボールジョイント製品別・スタッド高周波焼入現象とパレット展開してみると、コイルタッチ不良件数の影響度が多き事からコイルタッチ異常回数の撲滅をテーマに掲げ活動することにしました。

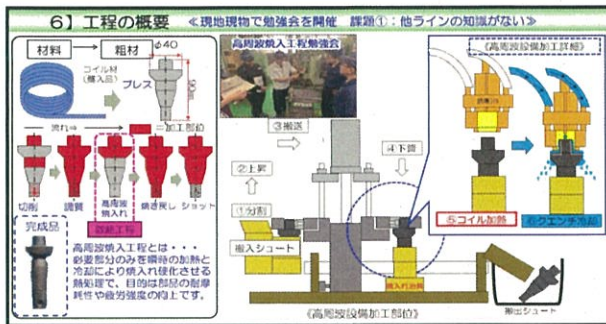
6) 当社の前工程でプレスされた、円筒形粗材を、切削加工・調質を行い、高周波焼き入れ・焼き戻し・ショット工程を、経て完成品となります。今回の取り組み工程の高周波焼入れは、必要な部分のみを加熱と冷却にて硬化させる熱処理方法で耐摩耗性を目的とします。この設備は、焼き入れ前品と焼き入れ完成品を同時にクランプ、ユニット上昇搬送 下降 同時に搬入・搬出を行う機構です。入れ替え後焼き入れ誘導コイル下降 製品回転、加熱、その後クエンチ油にて、急冷、これで高周波焼入れ品、完成となります。
