【5.現状把握①】

樹脂付着不良が発生する注入・硬化工程を説明します。
組付品はアンボット品と呼ばれ、予熱ゾーンを通過し、注入ゾーンで樹脂が注入されます。
その後、硬化ゾーンで145度の熱を加え樹脂を固めた後、性能検査工程へ送り出されます。
部品同士の絶縁をする目的でエポキシ樹脂を注入する工程となっております。

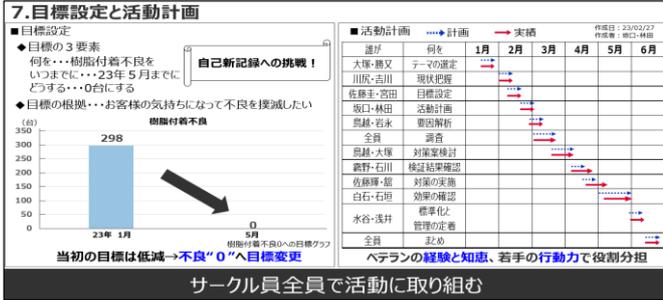
樹脂付着不良とは、注入工程において何らかの要因で樹脂がケースから外れ、製品に付着しているモノを言います。
この樹脂付着不良は23年1月に298台発生しており部位別では、「フランジ側」「ケース側面側」「コネクタ側」の3か所に層別され、それぞれ、まんべんなく発生している事が判りました。
この分析結果をサークルメンバー全員で共有し、活動を開始しました。
