## めっき工程におけるめっき間異物ショート不良の低減 ～メンバー全員で挑んだ深堀り活動記～

**イビデン株式会社**

**福井 弘司**

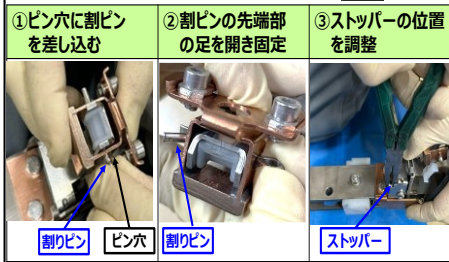
■スライディングコンタクトの取り付け作業を確認  
【メンバー森川さんが取り付け作業を実演】

構造の勉強会と取り付け作業の確認結果をもとに要因を抽出

さらにメンバーの森川さんに作業を実演してもらい、スライディングコンタクトのクランプへの取り付け作業を確認しました。作業はスライディングコンタクトのピン穴に割りピンを差し込み、割りピンの先端部の足を開き固定、ストッパーで位置を調整します。構造の勉強会と取り付け作業の確認結果をもとにメンバー全員で要因の抽出を行いました。
