人だって 材料だって 反りが合わなきゃ仕事にならない！
“ハイプロ2号機 ドアヒンジブランク材 反り不良の撲滅”

豊臣機工株式会社

社名：豊臣機工株式会社
所属：第1製造部
サークル名：ブイムンサークル
発表者名：國谷 昌弘

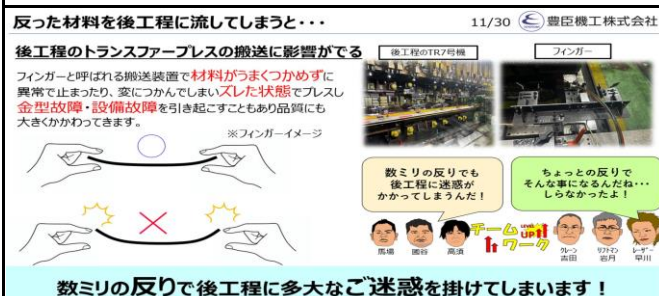
反り不良が後工程に流れてしまうと
後工程のトランスファープレスでフィンガーと呼ばれる搬送装置で材料がつかめなかったり
スレ打ちなどによる金型・設備の故障、品質にも影響がでるため
後工程に多大な迷惑をかけてしまいます。

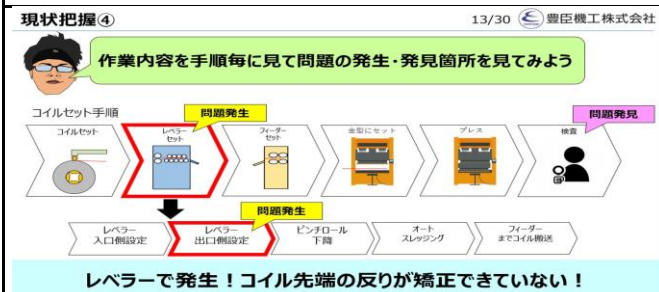
現状把握④
作業内容を手順毎に見て問題の発生箇所をみてみたところ
レベラーで問題が発生・コイルトップの反りは矯正できていないことがわかりました。

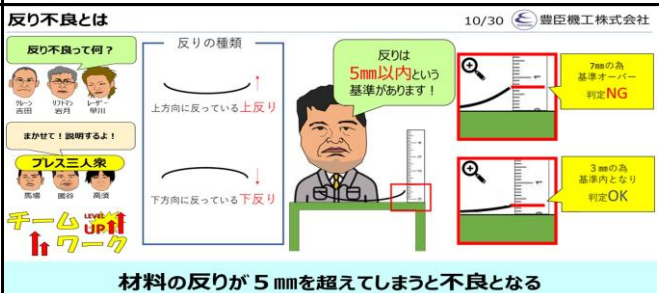
QC会合にて経験のないメンバーは反り不良がわからないとのこと
プレス経験者からの説明会を実施しました
まず反りには上反り、下反りの2種類あります。
材料の反りは上反りも下反りも5mm以内という基準があります
この基準の5mmを超えてしまうと不良になってしまいます。

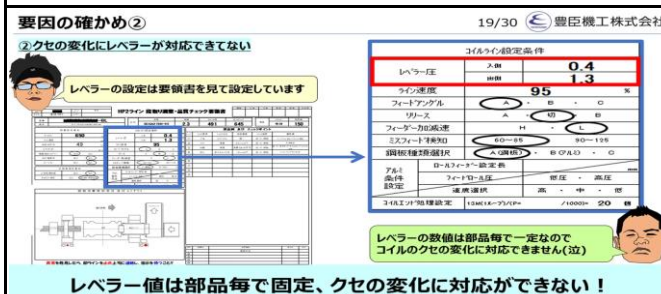
要因の確かめ②

2つ目の推定要因クセの変化にレバーが対応できていないですがレバー圧の設定は段取り調整・品質チェック要領書を見て設定します。レバー圧の数値は部品毎で一定なのでクセに変わっても数値の変化はできません

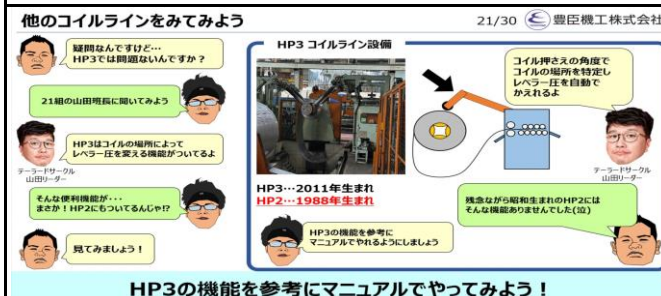
ここでHP2担当の馬場さんから同じコイルラインのHP3では同様の問題はでないのかと疑問がでました。HP3がある21期の山田班長へ確認をしてみたところHP3にはコイルの場所によってレバー圧を変化させられる機能がついているとのこと!もしかしてとおもいHP2を確認してみたところ残念ながら昭和生まれのHP2にはそんな機能はついていませんでした。HP3の機能を参考にマニュアルで行える手順を決めていきたいと思います。

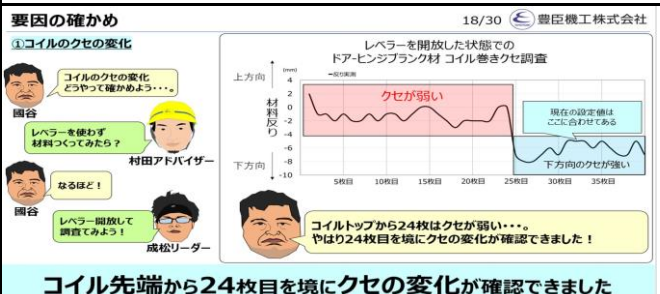
要因の確かめ

①コイルのクセの変化、確かめ方がわからず困っていたところ、村田アドバイザーからのレバーを使わずに材料につくってみました?との助言をもらい実際に40枚作った所、コイルトップから24枚目までは反りのクセが弱く、25枚目からは反りが下方向に強くなっていました。現在の設定値は25枚目以降の強いクセに合った数値になっているため、24枚目までの弱いクセだと圧が強すぎて反り過ぎてしまっていました。
