生産本部 港南衣浦工場

二歩サークル

テーマ選定・選定理由

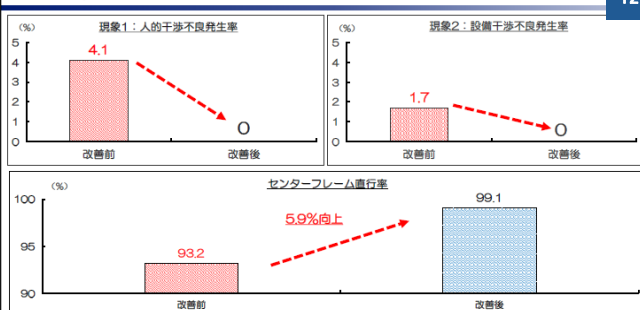
目標設定

干渉不良ゼロを目標にし、直行率は93.2%から99.1%へと5.9ポイント向上させ、品質の安定供給を図ります。

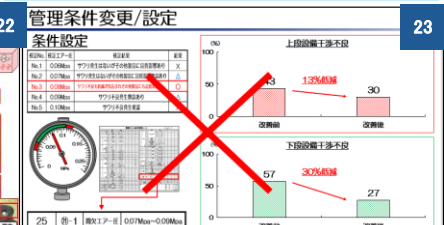
工程ごとに発生源調査した結果、純水洗後の間欠エア工程で設備干渉不良を確認。観察の結果、0.1メガパスカルで製品が揺れ、隣接製品が干渉。参考を確認した前工程は水圧0.08メガパスカルで、間欠エア工程の風圧の高さが主因と考えられます。生技と協業しエア圧の最適値を検討。0.01メガパスカルずつ条件を変え干渉不良の発生状況を確認した結果、0.08メガパスカルが最も効果的と判明し、工程管理条件に設定。この対策で上

管理条件変更/設定

条件設定

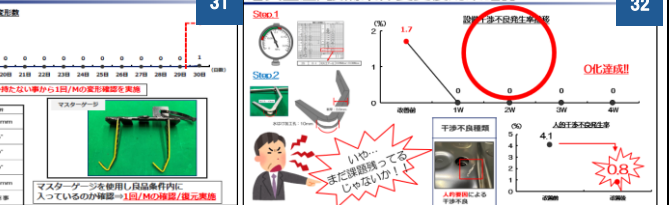
治具量産/設備条件変更後効果確認

治具変形の原因について話し合ったところ、水はけ孔の追加による強度低下が疑われました。板厚1.5mm、水はけ孔30mmの構造では、製品の重さに耐えられず開いてしまうことが判明。そこで生技と再度見直しを行い、強度と排水性の両立を目指して、板厚を3mm、水はけ孔を10mmに変更し再検証です。改良後の治具についてMTBFを調査した結果、約1か月間は変形が発生しないことを確認。これを良品条件とし、安定した品質維持のためマスターゲージを作成。治具の状態確認と復元を、1か月に1回実施することにした。治具の改良により設備干渉不良の0化達成し、評価は「まる」。ただし干渉不良0化の目標に対し、人的干渉不良が0.8%残っているため完全0化に向

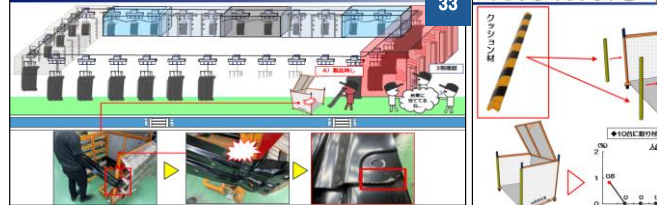
人的干渉不良対策②

「困りごと吸い上げ会」で台車への荷詰め時に製品が大きく気遣い作業が大変！との声が上がっていたことを思い出し、3現調査を実施。その結果、製品が台車に干渉していることが判明。台車の干渉部にクッション材を取り付けてみる？との意見が出たため、10台でトライを実施。10日間の確認で、0.8%あった干渉不良がゼロになり、上・中・下段全ての箇所での効果が実証されました。ただし台車は50台以上あり、全てに取り付けるにはコスト的に難しいため。今後の対応について再検討が必要です。検討の結果、クッション材が必要なのは製品降ろし作業時のみと判明。それなら脱着式にしようという意見が出され、脱着式クッションバーを試作しました。その結果、1ヶ月以上干渉不良は発生
