センターフレーム直行率向上

会社・事業所名（フリガナ）アイシン辰栄株式会社 衣浦工場

発表者名（フリガナ）ニノ 和真

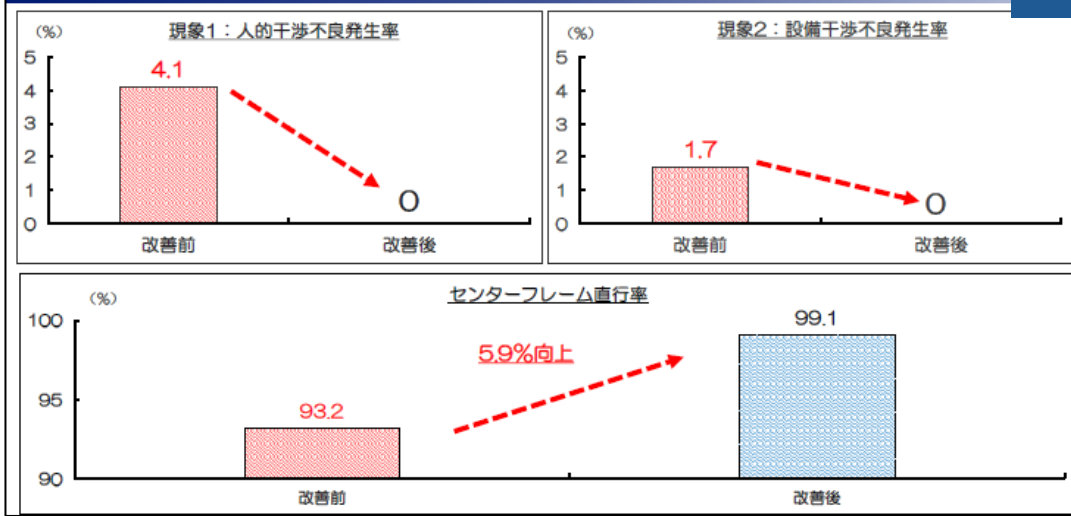
干渉不良ゼロを目標にし、直行率は93.2%から99.1%へと5.9ポイント向上させ、品質の安定供給を図ります。

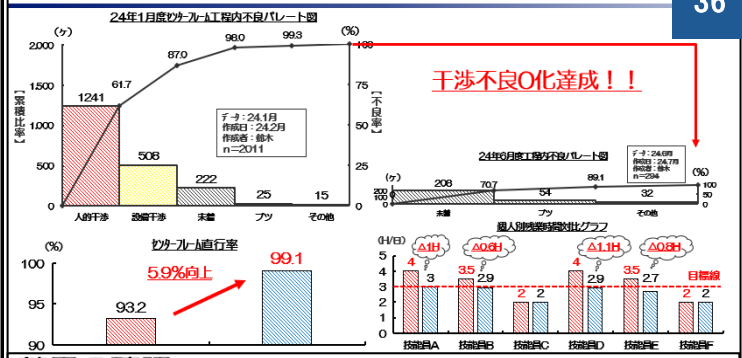
36

今回の取り組みにより、目標の干渉不良の0化を達成。直行率は5.9%向上し99.1%。副効果とし残業時間も半減の3.5時間の削減に成功です。今回の改善により、年間効果金額は180万9千円となり品質・作業効率・コストの面で大きな成果を得ることができました。
