アイチセイコウカブシキガイシャ ギフコウジョウ
愛知製鋼株式会社 岐阜工場

現状把握 クーリングタワーポンプのエア噛み

現状把握(冷却装置とは)

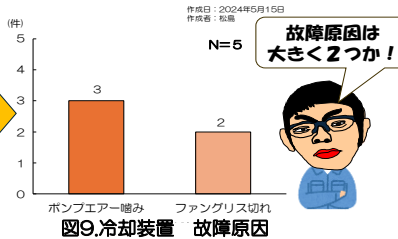
現状把握 故障報告書から故障原因の確認
冷却装置の5件の故障原因について調査

「エア噛み」「グリス切れ」故障について確認

冷却装置の故障報告書から、故障原因の確認を行いました。エア噛み 3件・グリス切れ2件が原因であることが分かりました。それぞれの故障について確認します。

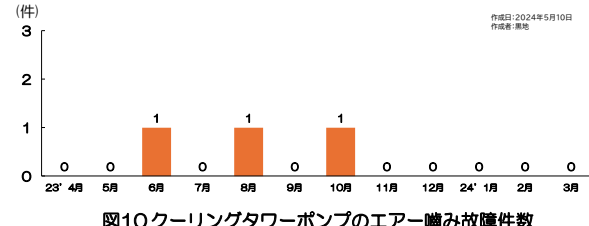
現状把握 クーリングタワーポンプのエア噛み

暑い時期に故障が起きている！何故？

23年度クーリングタワーのエア噛み故障件数を月別で確認したところ、暑い時期に故障が起きていることがわかりました。そのことを踏まえて活動を行っていきます。

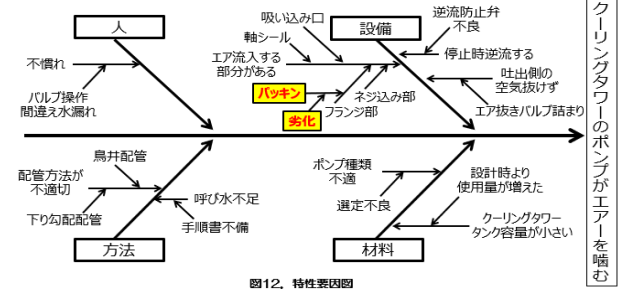
要因解析

クーリングタワーの送水ポンプにエアが噛む原因を特性要因図を用いて解析を行った結果、フランジ部のパッキンからエアが入り込むが主要因に上がりました。

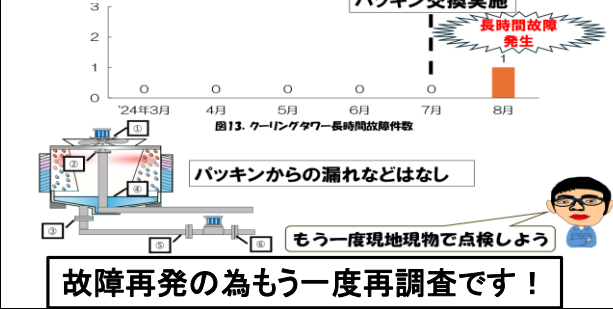
効果の確認

パッキンを調査したところ、材質はニトリルゴム製でした。設置後6年ですが耐候性が低く劣化した為、材質を検討し耐候性に優れるEPDMを選定して、全交換を実施しました。

パッキン交換後の効果を確認していた所、1か月も経たないうちにエア噛みで長時間故障が発生しました。保全ミスも考えられるため現地現物で全員での再点検を実施します。

材質をEPDMにし、配管のパッキン全交換実施(25箇所)

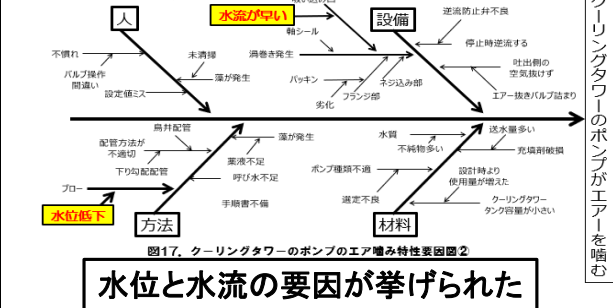
要因解析の見直し

水位と水流の要因が挙げられた

冷却水が蒸発し濃縮されると、水の入替えるためにブロー弁にて排水され、水槽内の水位が下がります。水位が低下によって、水流の速度差が大きくなることにより、渦が発生します。夏場はブロー回数が増えるため、夏場に故障が集中する原因も判明しました。

今回判明したメカニズムを元に特性要因図を見直した結果、「水位低下」「水流が早い」が主要因となりました。

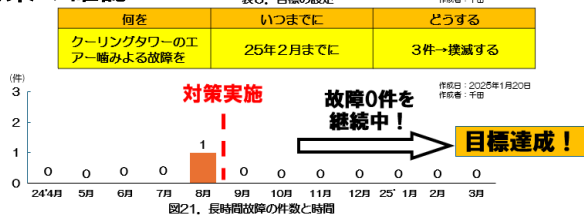
図21. 長時間故障の件数と時間

クーリングタワーの故障撲滅により
不良ロス：3.4百万円低減

効果の確認です。対策実施後、現在までクーリングタワーのエアー噛み故障0件を継続しており、目標達成です。また、故障により発生していた不良ロス3.4百万円についても低減できました。
