1. 会社紹介

新川衣浦工場 総勢1538人

生産性の問題点：可動率向上

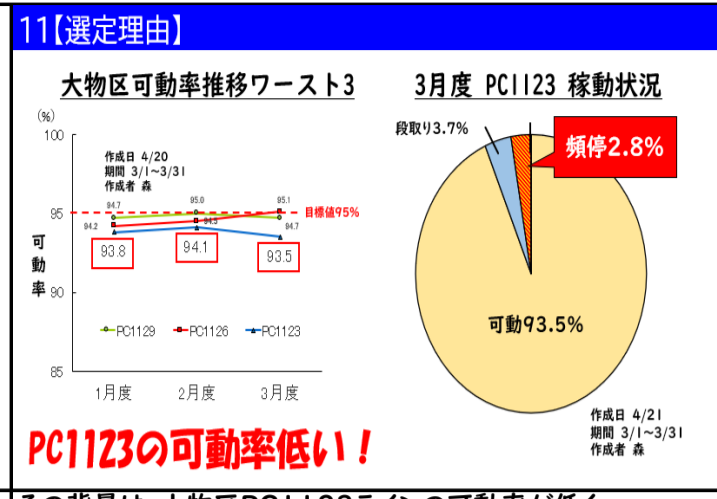
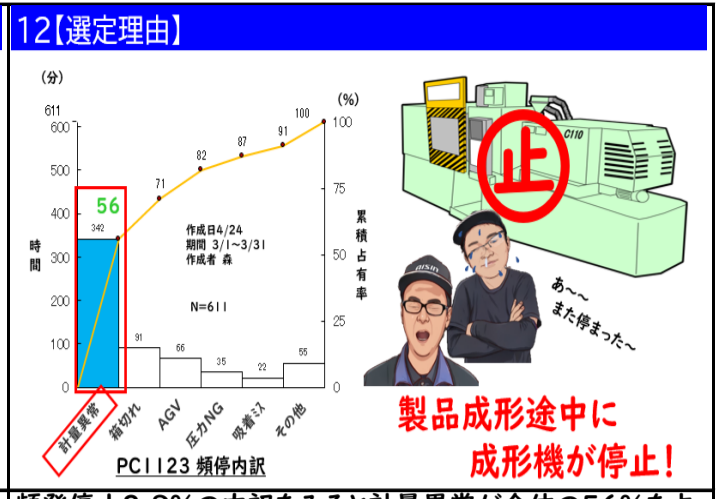
そして、マトリクス図により問題点を採点したところ生産性の問題点、可動率向上が挙がりました。

その背景は、大物区PCI123ラインの可動率が低く、3月度の稼働状況を見てみると頻発停止が2.8%を占めていました。

頻発停止2.8%の内訳をみると計量異常が全体の56%を占めていました。計量異常は成形途中に発生してしまう頻発停止です。

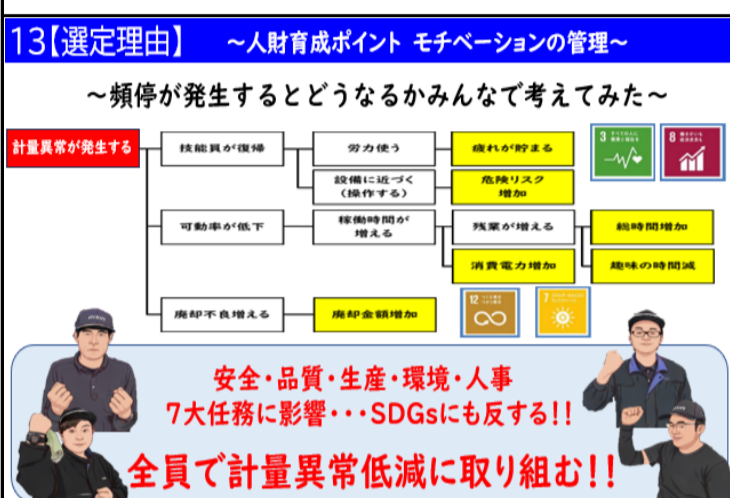
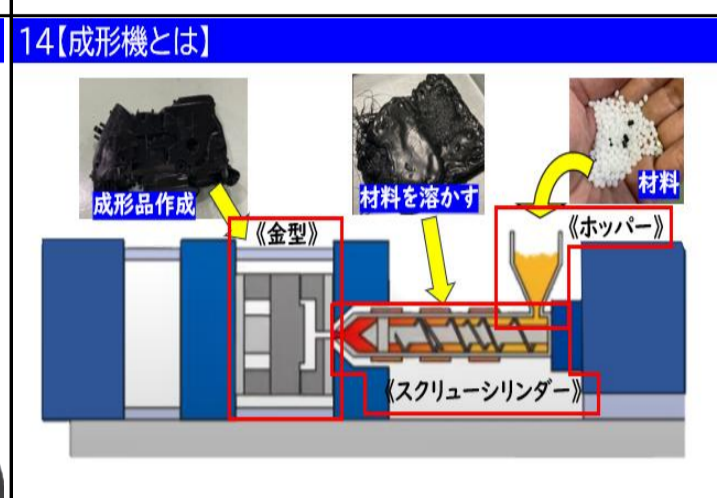
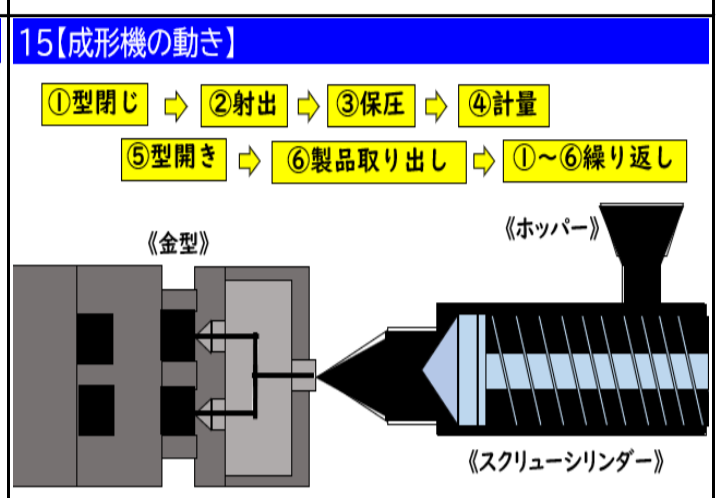
モチベーションを上げるため頻発が発生するとどうなるかメンバー全員で考えました。プライベートや7大任務、SDGsに影響してしまいます。職場や会社、社会に貢献するため全員参加で計量異常低減に取り組めます。

初めに成形機について説明します。成形機とはプラスチック製品を作り出す機械で、ホッパーへ供給された材料をスクリーシリンダーで溶かし型に流し込むことで製品をつくります。

次に成形機の動きについてです。成形機は、型閉じ、射出、保圧、計量、型開き、製品取り出しの順に動作し、それを繰り返します。

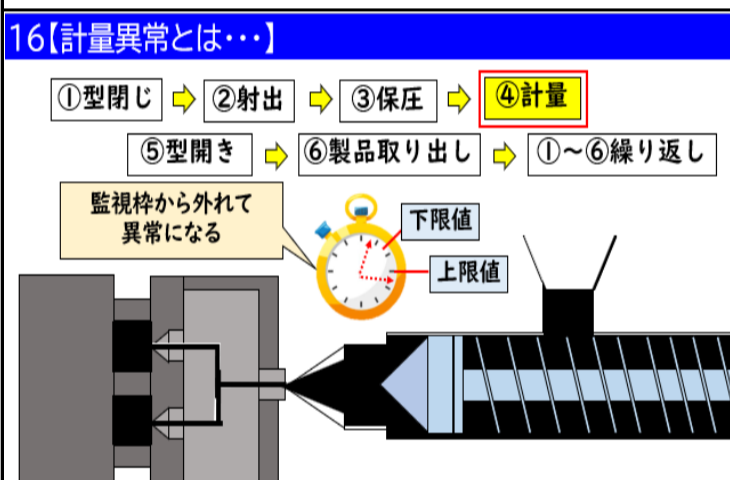
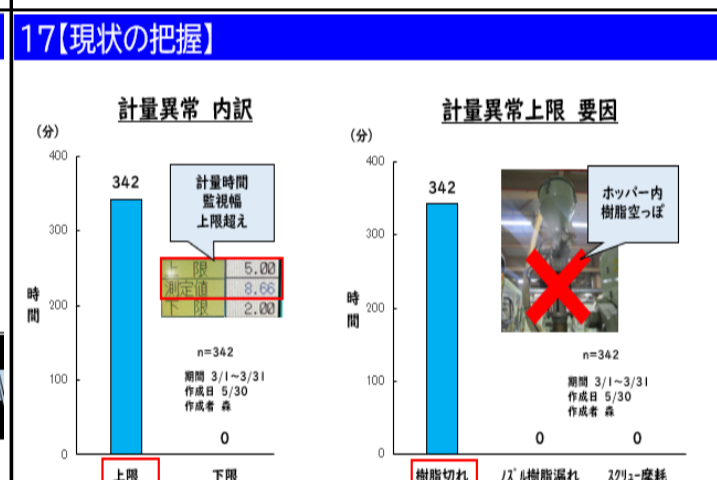
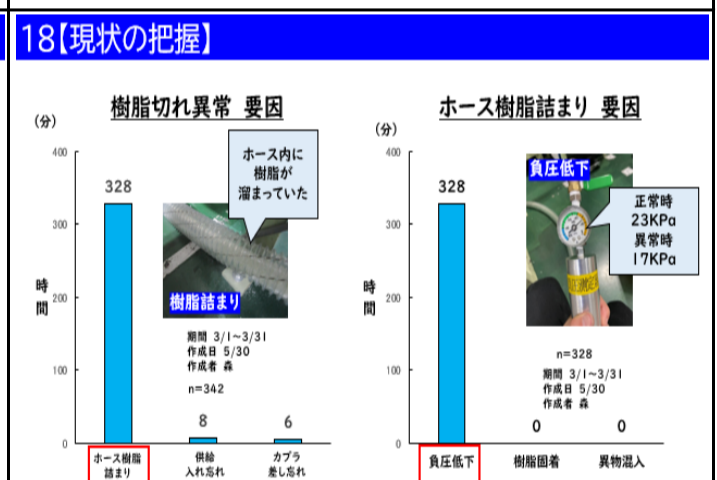
計量異常とは保圧工程後、スクリーを回転させて次ショット分の樹脂を準備する工程で、計量時間が監視枠を超えてしまい設備が停止することを言います。

現状の把握です。計量異常はすべて監視枠の上限を超えて発生しており、その要因は樹脂切れによるものでした。

樹脂切れ要因の内訳をみると、ホース内樹脂詰まりで最も発生しており、それは“負圧低下”によって発生していることが分かりました。

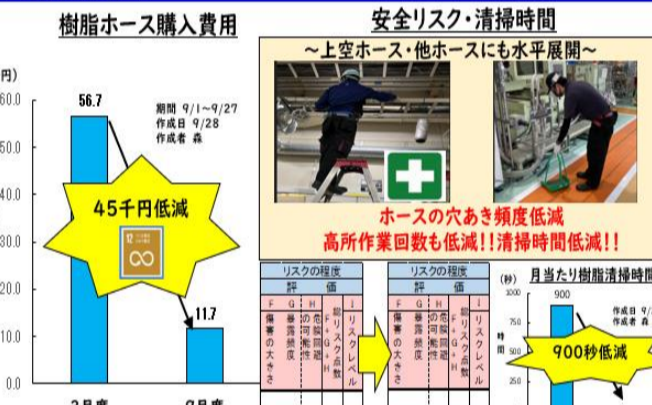
高所作業回数も低減!! 清掃時間も低減!!

付随効果として、樹脂ホース購入費用を低減することができました。上空や他のホースに横展を行ったことで、高所交換作業のリスク点数を減らし、さらに樹脂散乱による清掃時間も低減できました。
