上位方針である「災害ゼロ」と、メンバーの思いである「安全な職場づくり」がリンクした困りごとを抽出し、6項目で評価した結果、部品箱レーンの途中で流れが止まることで不安全行動が発生していることから「部品箱レーン詰まり撲滅による不安全行動ゼロ」をテーマに選定。選定理由は、工場では不安全行動による災害が継続して発生しており、職場を振り返ってみると災害は発生していないが、不安全行動が多発しており、いつ災害が発生してもおかしくない状況でした。課内の不安全行動発生割合を確認したところ、部品詰まり対応が80%以上を占めていました。300の不安全行動が1つの重大災害になるため、1つでも不安全行動をなくしたいと想い、まずは部品箱レーン詰まりを無くすことが、安全な職場になると思い、活動を推しました。

## 5. 工程概要、部品箱詰まり異状

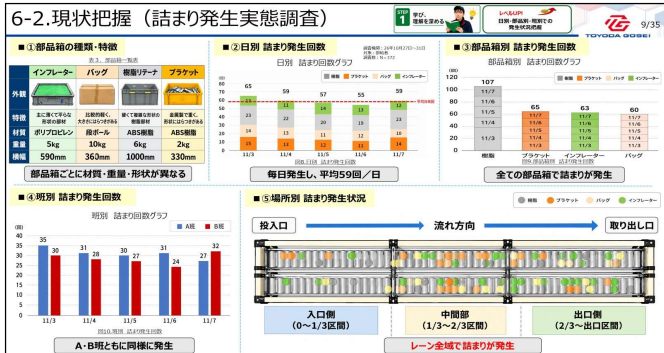
不安全行動の原因である、詰まり発生の実状調査です。部品箱は4種類で、インフレーター・バッグ・樹脂リテーナ・フラケットです。各々サイズや重量、床面形状に違いがあり、発生回数を調査した結果、1日当たり約59回でばらつきはあるものの、全ての部品箱で詰まりが発生していることが分かりました。また両班ともに、同様の詰まりが発生していることを確認しました。詰まり位置を調査した結果、レーン全体で詰まりが発生していて、約半数が中間部で発生していることがわかりました。

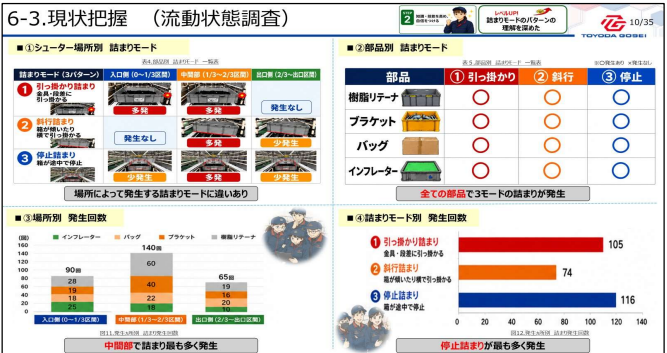
発生位置ごとに、どのような詰まりが発生しているか調査した結果、詰まりモードとしては、3パターンあり「引っ掛かり」「斜行」「停止」です。全ての部品で3モードの詰まりが発生しており、場所別では中間部で詰まりが多く発生し、モード別では停止詰まりが最も多く発生していました。以上のことから、モードごとに深堀り調査を行うことにしました。

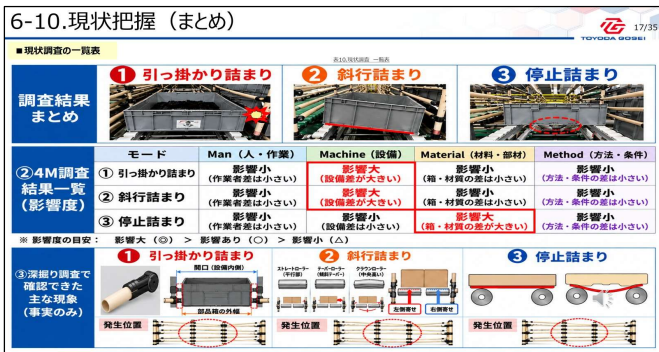
これらを踏まえて現状調査結果を一覧表にまとめると、異常は、「引っ掛かり」「斜行」「停止」の3パターンで発生しており、それぞれを4M調査した結果、①引っ掛かり、②斜行は、設備の影響が大きく、③停止は、部品の影響が大きいことが分かりました。確認できた現象としては、・金具突出とクリアランスの狭さ・異なるローラー形状と左右高さ差・接触面積とたわみを確認できました。

改善後の状態を維持するため、歯止めと標準化を実施しました。歯止めでは、ローラーカバー・コロコン状態・アンチバック機構を、日常点検へ追加しました。標準化では、クリアランス60mm以上、左右高さ差10mm以内、ストレートローラー統一をルール化しました。歯止め・標準化の目的は表のようになっており、箱の破損は他部署・仕入れ先に依頼実施。また、部品店の設計図作成と横展開を進め、他エリアへ展開できる仕組みを整えました。

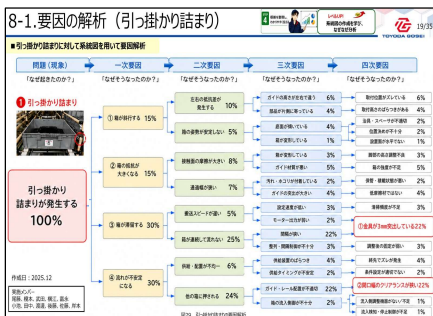
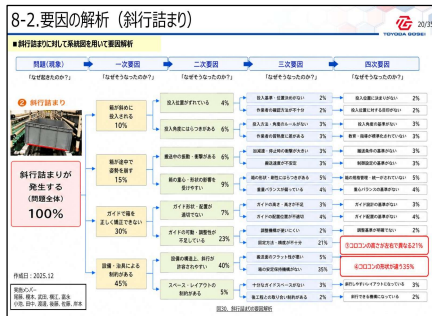
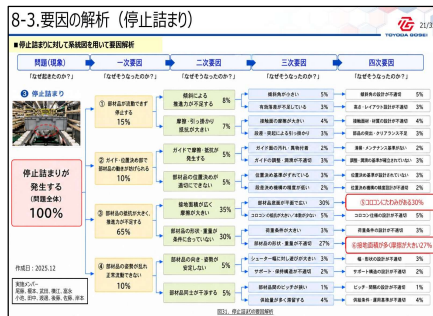
次に各モードごとに系統図を用いて深堀りした結果、引っ掛かりの真因を『金具が3mm突出している』、『間口幅のクリアランスが狭い』の2点に絞り込みました。

斜行に対しては、『コロコン高さ差が左右で異なる』、『コロコンの形状が違う』の2点に絞り込みました。

停止詰まりに対しては、『コロコンのたわみがある』、『接地面積が広く摩擦が大きい』の2点に絞り込みました。
