### 会社紹介

アイシン辰栄は愛知県碧南市に本社を置き、港南、衣浦、幸田の3拠点で【移動に感動を、未来に笑顔を】を経営理念に自動車部品を中心とした製品の製造をしています。

Iライン紹介

デビジョンパー塗装ライン

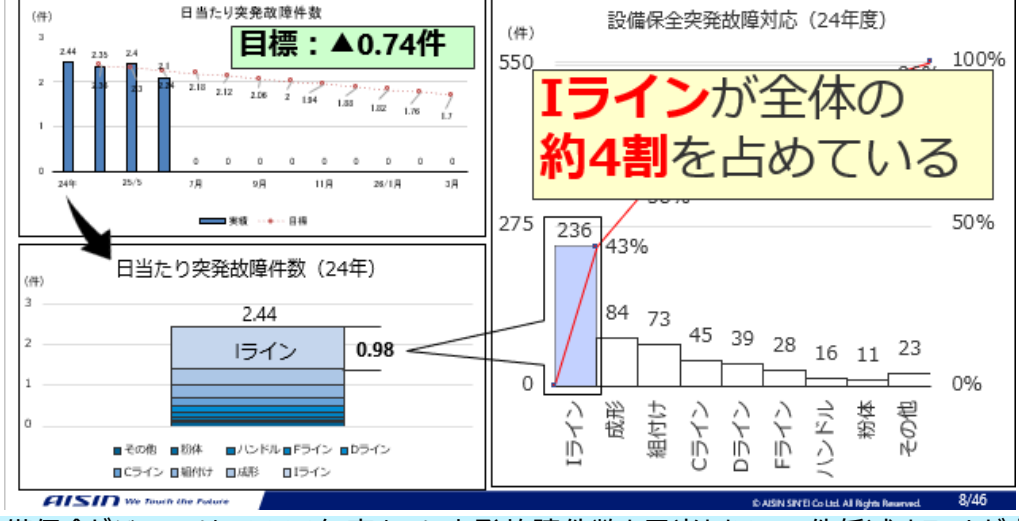
活動ライン選定

設備保全ビジョンでは、2026年度までに突発故障件数を日当たり0.74件低減することが求められています。工場全体の突発故障発生状況を分析した結果、Iラインが全体の約4割を占め、最も突発故障が発生していることから、Iラインを重点対象ラインとして活動を進めることにしました。

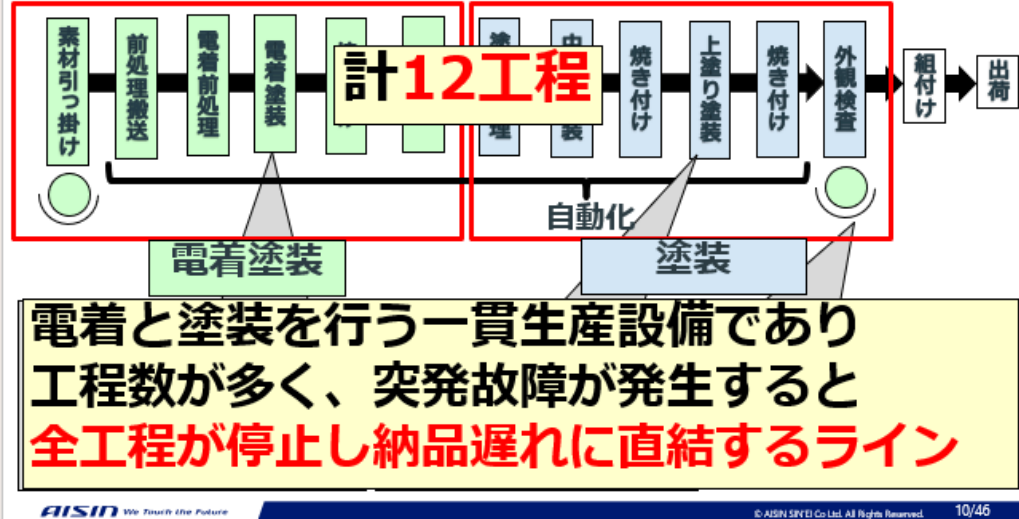
工程の概要

Iラインは、引っ掛けからBF搬送までの電着塗装と、塗装前処理から外観検査までの上塗り塗装からなる、計12工程で構成されています。電着から上塗りまでを行う一貫生産ラインであり、突発故障が発生すると全工程が停止するため、納品影響が出やすいラインです。

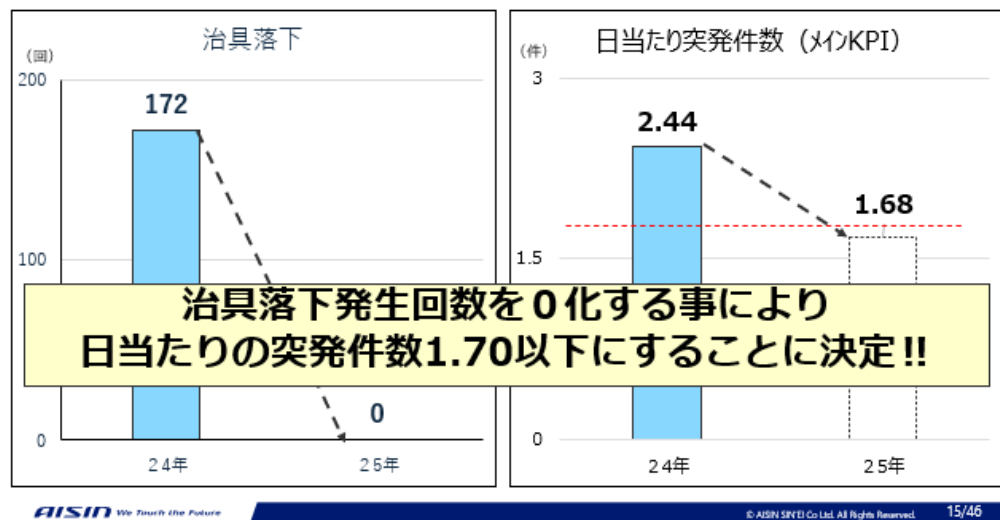
## 目標設定

治具落下をゼロ化した場合、日当たり突発件数は1.68件となり、ビジョンKPIの1.7件以下を達成できます。このことから、目標を「治具落下発生回数ゼロ」と設定しました。
