イビデン株式会社 青柳事業場(イビデンカブシキガイシャ アオヤナギジギョウジョウ)

中島 真慶(ナカシマ マサチカ)

異物起因の不良をゼロにするべく異物成分解析結果からメンバー全員で総点検を実施し、発生源箇所を特定。製造部門だけでなく、保全、技術部門も巻き込み一丸となり改善を進めることができた。QC手法もわからない若手社員がベテラン社員と一緒に活動を進めたことでサークルレベル向上と他部署との調整能力を養成するリーダーシップの育成にも結びついた活動です。

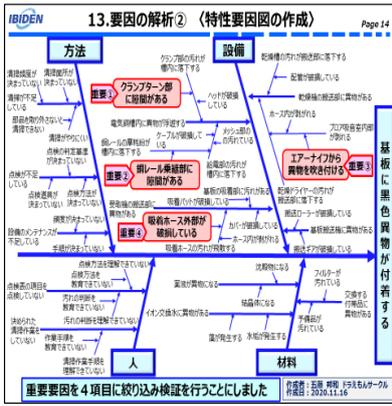
14. 要因の解析③ 〈重要要因の検証方法〉

部位	No.	重要要因	検証内容	方法	いつ
電気銅めっき槽	①	クランプターン部に隙間がある	異物の発生有無と槽内への落下有無を確認する	清掃時に目視で確認し、異物は成分分析する	10/27
	②	銅レール乗継部に隙間がある	異物の発生有無と槽内への落下有無を確認する	メンテナンス点検時に目視で確認し、異物は成分分析する	10/27
乾燥機	③	エアナイフから異物を吹き付ける	異物の発生有無と基板への吹き付け有無を確認する	メンテナンス点検時に目視で確認し、異物は成分分析する	11/3
	④	吸着ホース外部が破損している	ホース外部の破損を確認して飛散の有無を確認する	メンテナンス点検時に目視で確認し、異物は成分分析する	10/20

部位	No.	重要要因	検証内容	方法	検証結果
電気銅めっき槽	①	クランプターン部に隙間がある	異物の発生有無と槽内への落下有無を確認する	清掃時に目視で確認し、異物は成分分析する	無
	②	銅レール乗継部に隙間がある	異物の発生有無と槽内への落下有無を確認する	メンテナンス点検時に目視で確認し、異物は成分分析する	有
乾燥機	③	エアナイフから異物を吹き付ける	異物の発生有無と基板への吹き付け有無を確認する	メンテナンス点検時に目視で確認し、異物は成分分析する	有
	④	吸着ホース外部が破損している	ホース外部の破損を確認して飛散の有無を確認する	メンテナンス点検時に目視で確認し、異物は成分分析する	無
