260HMS XG3ジェネレーターシャフト 砥石寿命の延長

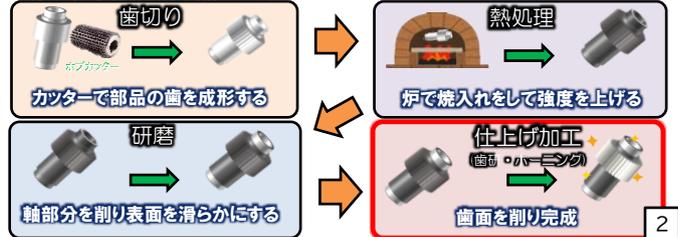
《職場の概要》～部品の生産工程～

生産の工程としては歯切り・熱処理・研磨・仕上げ加工の4つがあり、その中で私の担当する歯研・ホーニング加工では髪の毛一本にも満たない精度を求められる職場です。テーマとなる設備260HMSではモーターシャフト・ジェネレーターシャフトのホーニング加工を行っています。

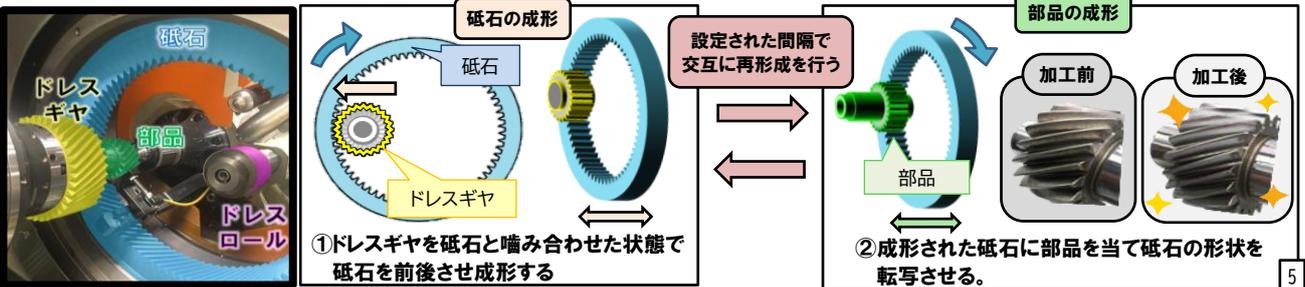
《テーマ選定の背景》～ホーニング加工とは～

活動を始める前に作業の未経験者も多い為ホーニング加工についての勉強会を実施しました。ホーニング加工とは、ギヤの歯面を仕上げ研磨する加工のことを言います。ただ加工をする前に①ドレスギヤと呼ばれる表面がダイヤモンドやすりの様になったもので砥石を成形しつつ、部品の形状を転写させる。②成形された砥石を部品に押し当て転写させる。この①-②を設定した間隔で繰り返す必要があります。使用される砥石・ドレスギヤ・治具等は機種別にそれぞれ専用のものを使用しています。
