肉厚加工機と、外観検査装置 作業性向上による取り扱い不良撲滅！

会社・事業所名 (フリガナ) **大同メタル工業株式会社 犬山工場** タイドウメタルコウギョウカフシキガイシャ イヌヤマコウジョウ
 発表者名 (フリガナ) **カワイ ユウキ 河合 雄基**

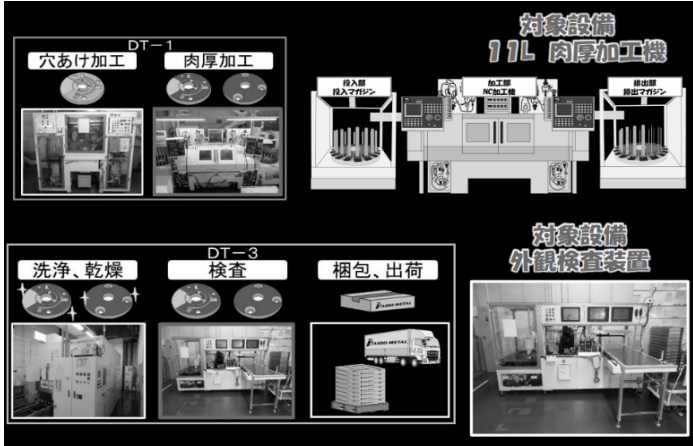
①工程概要

穴あけ、肉厚加工、洗浄、乾燥、検査の工程があります。今回対象の設備は肉厚加工機と外観検査装置です。

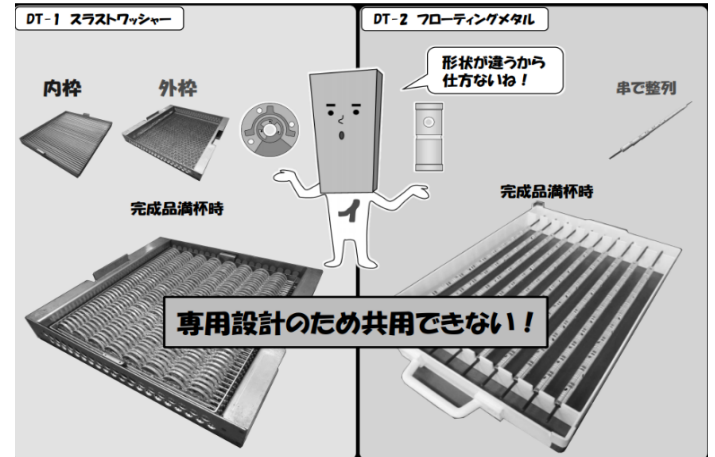
③洗浄ケースとは

スラストワッシャーでは内枠が外枠に入った状態で使用し、製品は、重ならないように立てた状態で整列します。

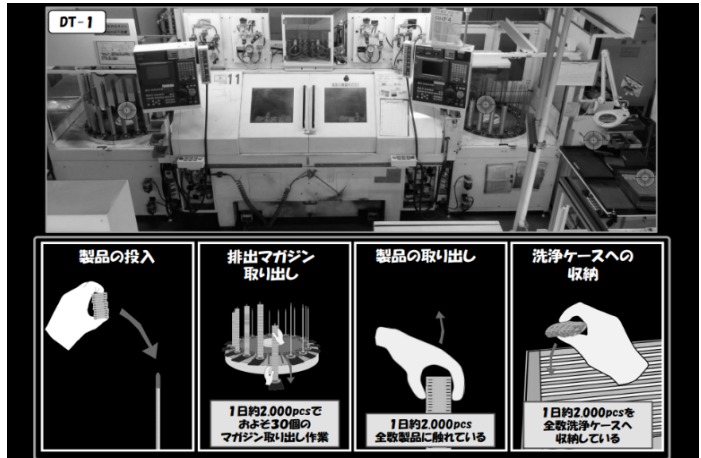
④投入、排出作業とは

自班では、製品の投入、排出マガジンの取り出し、製品の取り出し、洗浄ケースへの収納、検査課では、洗浄ケースの製品倒し、製品の投入、製品の取り出しと、これらの投入、排出作業を、手作業 = ハンドリング作業で行っています。

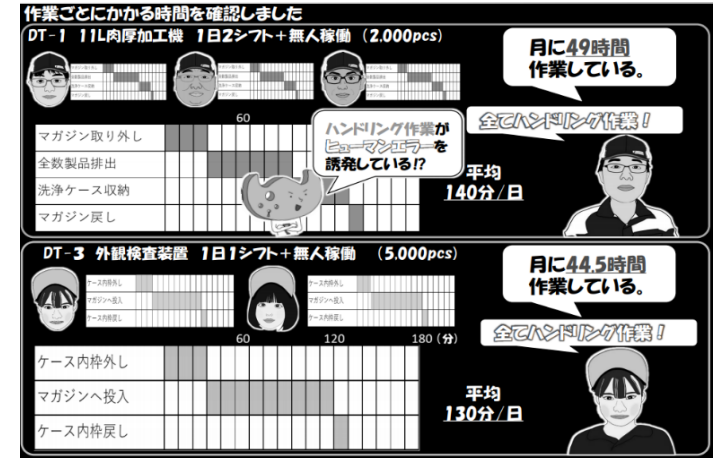
⑥製品排出からの作業時間

自班では合計140分、月に49時間、検査課では合計130分、月に44.5時間。これらは全てハンドリング作業です。

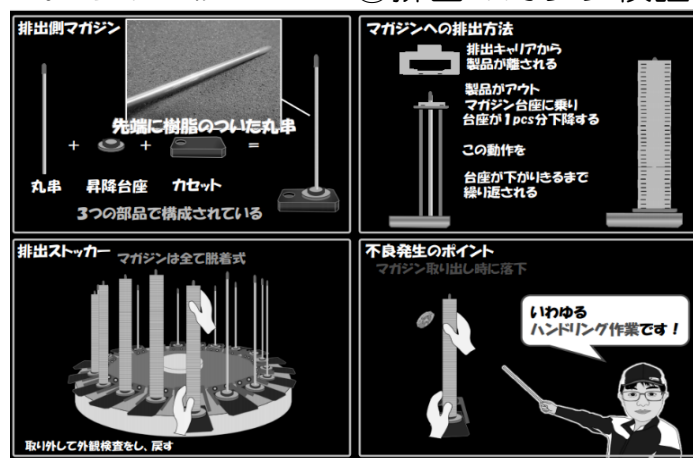
①排出マガジン検証

排出側マガジンは丸串、昇降台座、カセットで構成されています。マガジンへの製品排出は、キャリアから運ばれ、台座に積まれます。マガジンは全て脱着式で、ここでの不良発生ポイントは、作業者がマガジンに触れる行為です。

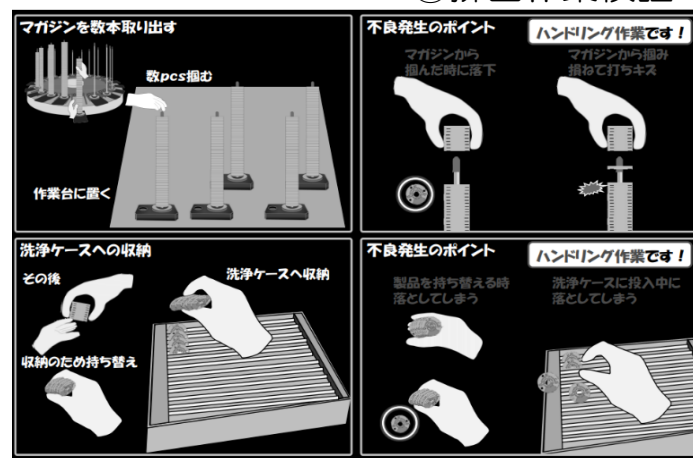
②排出作業検証

マガジンを取り出し、製品排出しますが、ここでの不良発生ポイントは、マガジンから製品を掴む行為です。その後、製品を持ち替えてケースへ収納しますが、ここでの不良発生ポイントも、作業者が製品に触れる行為です。

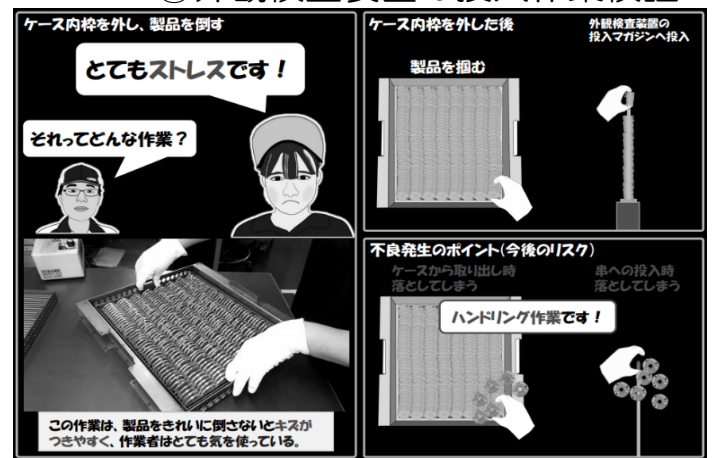
③外観検査装置の投入作業検証

検査時は、洗浄ケース内枠を外して製品を倒しますが、この作業はきれいに倒さないとキズがつきやすく、まさにストレス作業。作業者はとても気を使って作業しています。その後は製品を掴み マガジンへ投入しますが、ここでの不良発生ポイントも、製品に作業者が触れる行為です。

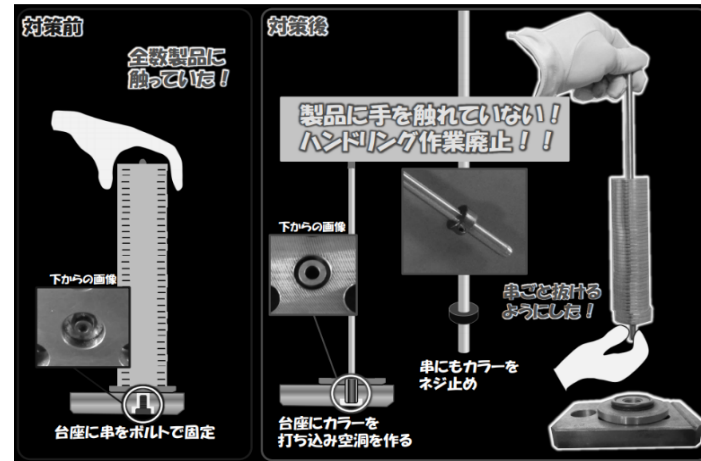
10. 対策実施 ①マガジン構造変更

対策前は、串が固定式のため、製品取り出し時に全数触っていましたが、串を脱着できるマガジンに改造したことで、完成品に触らず取り出せるようになり、ハンドリング作業廃止に成功。

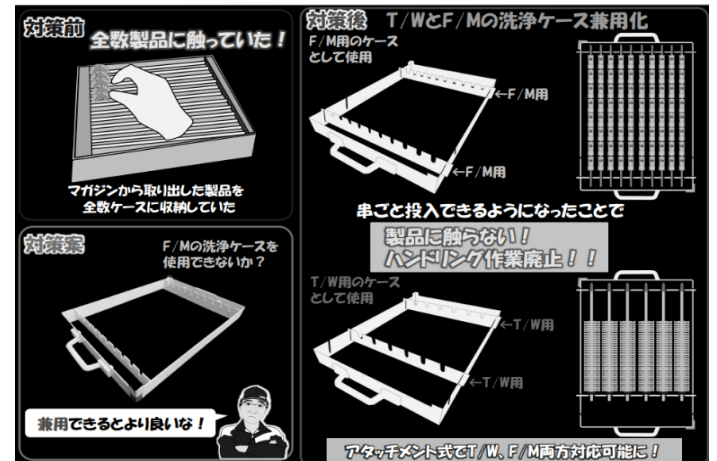
②洗浄ケース構造変更

対策前は、製品を全数ケースに収納していましたが、洗浄ケースを改造することで、収納時も、製品に触ることなく収納できるようになり、ハンドリング作業廃止に成功。

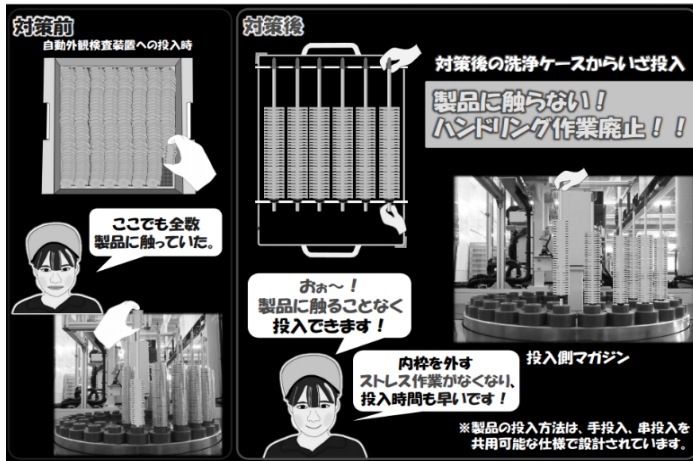
③外観検査装置の投入作業

対策前は、内枠を慎重に外し製品を掴んでマガジンに全数投入していました。対策後は、洗浄ケースから串ごと製品を投入できるようになり、ストレスだったハンドリング作業廃止に成功。

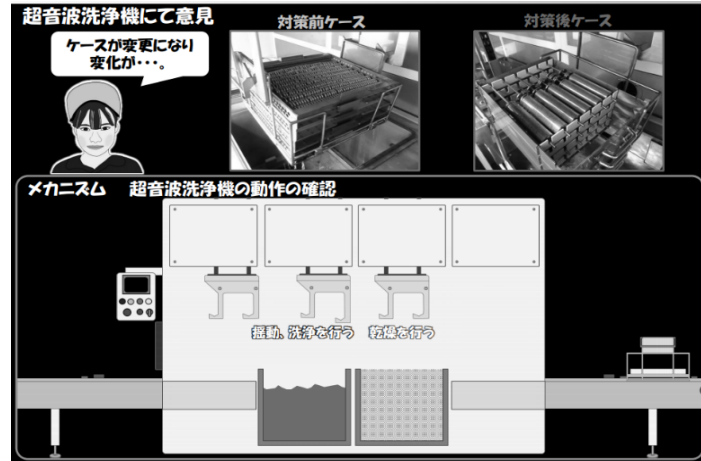
11. 超音波洗浄機 ①メカニズム

ここで、検査課から洗浄後にケース内の製品が、左寄りだったものが右に移動している、との意見が。メカニズムで検証。洗浄機内では、カゴで搬送され、洗浄時、カゴを上下動させる揺動が行われ、乾燥、排出されます。

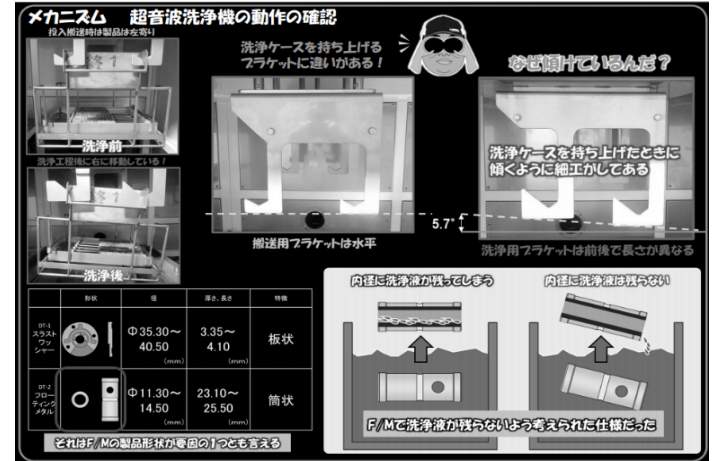
②仕様

洗浄前は左寄りだった製品が右に寄っています。よく見ると、ブラケットに違いが。搬送用ブラケットは水平ですが、洗浄用ブラケットでは角度がつく構造になっていました。それは、フローティングメタル用の仕様でした。

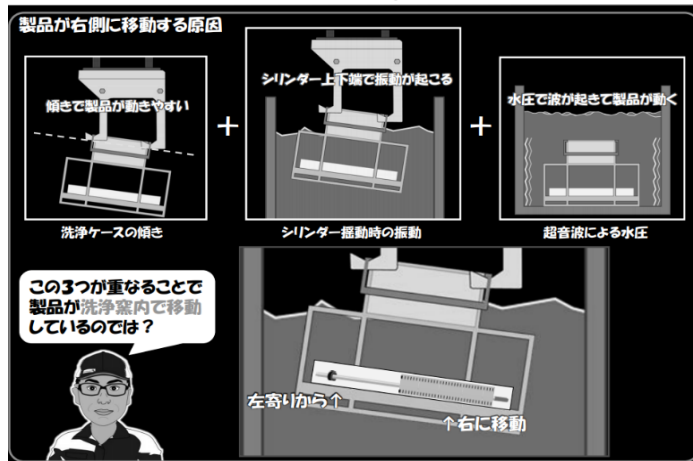
③製品移動の原因

製品が右側に移動する原因は、洗浄ケースの傾き、揺動時の振動、超音波による水圧、の3つが重なり、洗浄槽内で移動してしまうと考えました。

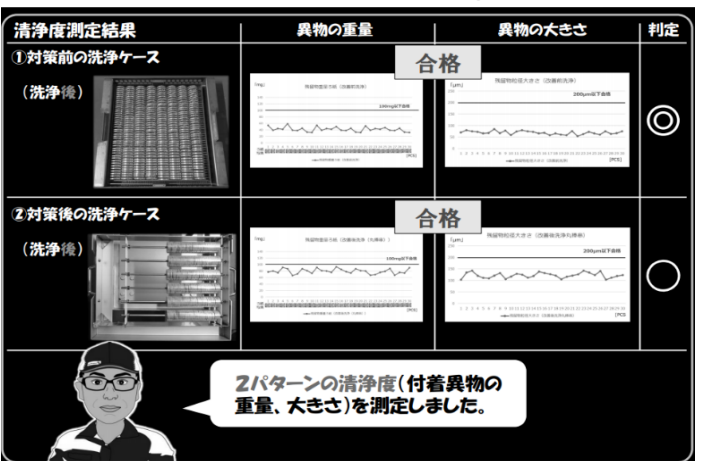
④清浄度測定

対策前ケースの製品と、対策後ケースの製品で、清浄度を測定しました。結果、共に清浄度は合格でしたが、数値に差が出てしまった・・・。

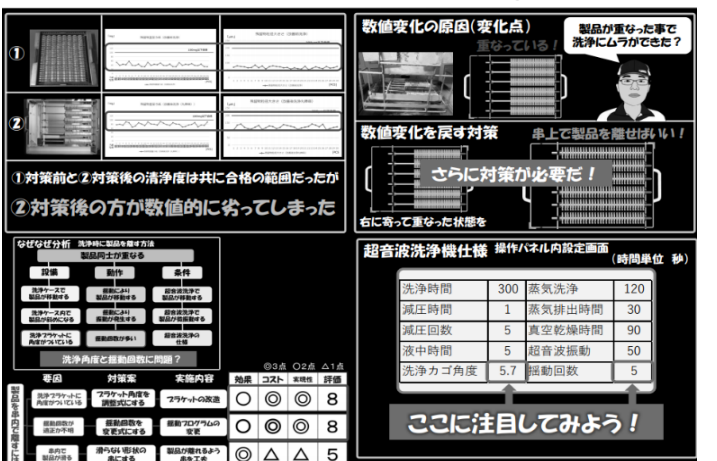
⑤原因検証

原因は、製品が重なることで、洗浄にムラができたと考えられます。再度、検証を行った結果、洗浄機の洗浄角度と揺動回数の見直しを行うことに決定。

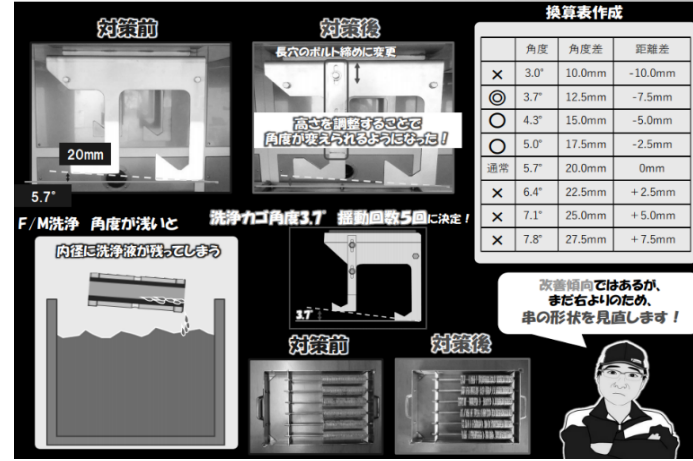
12. 対策実施 ④角度と揺動の変更

ブラケットの角度を調整式に変更。調整をくり返し、改善は見られましたが、まだ右よりのため、串の形状を見直すことにしました。

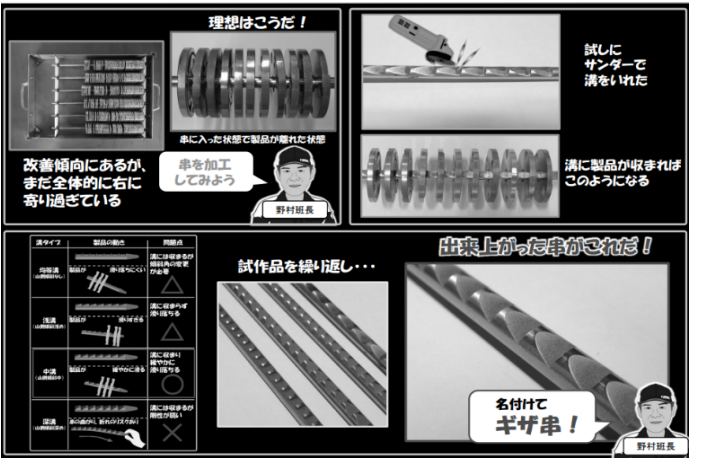
⑤製品を離す工夫

理想は等間隔にすることですので、串にサンダーで溝を掘り検証。トライアンドエラーを繰り返して、出来上がった串がこれです。名付けてギザ串!

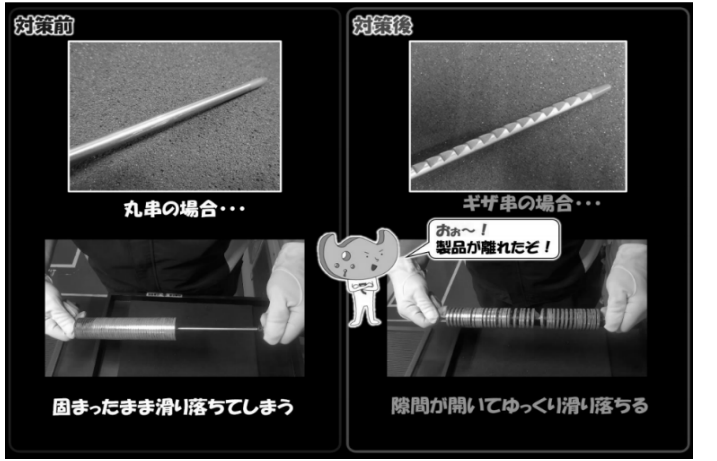
ギザ串にしたことで、対策前は製品が固まって、滑り落ちていたのに対し、対策後は、隙間が開いて ゆっくり滑り落ちるようになりました。

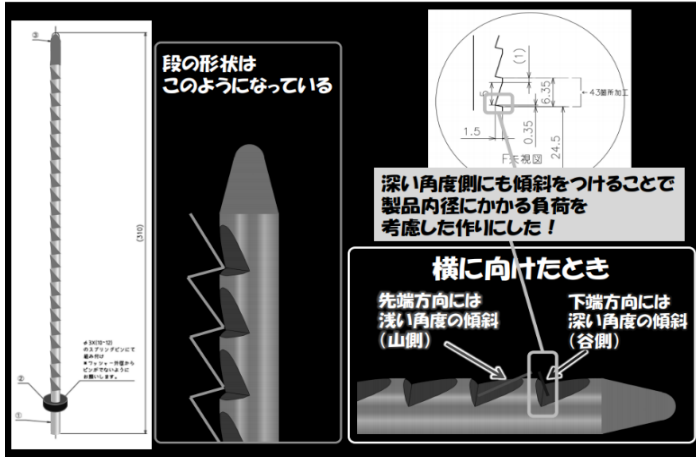
13. ギザ串の解説

ギザ串には段があり、浅い角度の傾斜の山側、深い角度の傾斜の谷側が交互についていますが、谷側にも傾斜をつけることで、製品内径に負荷のかかりにくい形状にしました。

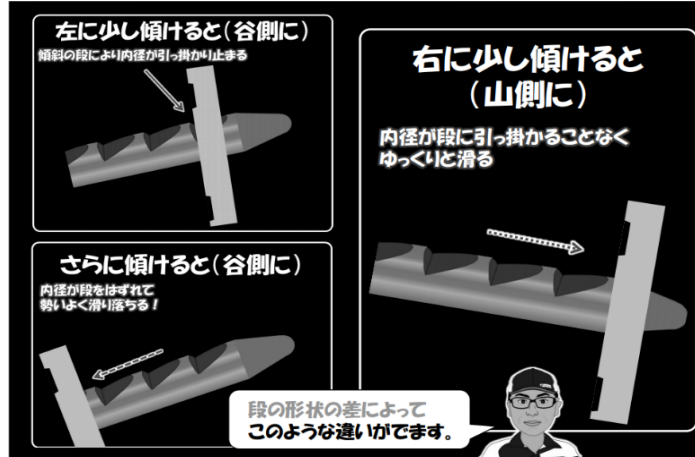
製品が入った状態で、左に少し傾けると、段により内径が引っ掛かり止まりますが、さらに傾けると、段を外れて勢いよく滑り落ちます。反対に、右側には少しでも傾けると、段に引っ掛かることなく、ゆるやかに滑り落ちます。

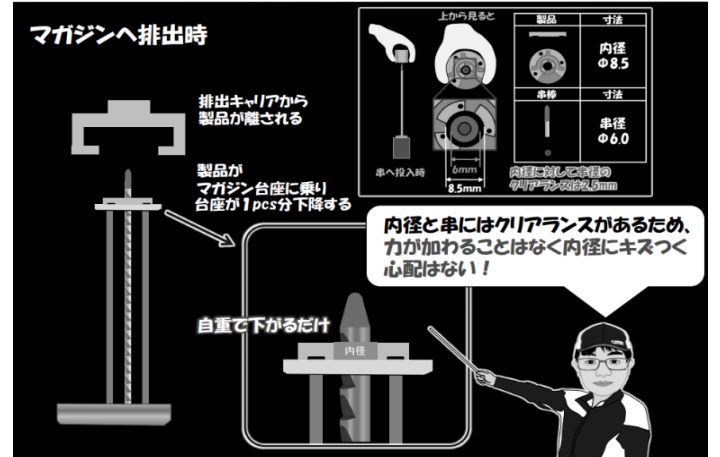
①ギザ串のリスク確認

排出マガジンでは、台座が下がりますが、内径と串にはクリアランスがある為、力が加わることはなく、キズが付く心配はありません。一方、外観検査装置は、下から製品を持ち上げることから、内径に接触するリスクはありますが、

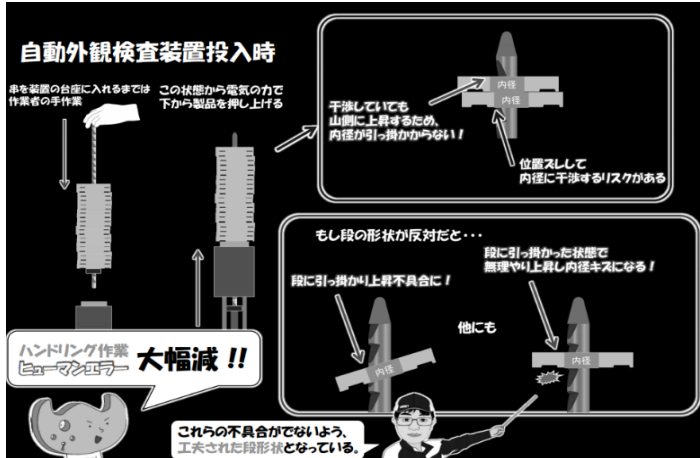
②ギザ串のリスク確認

傾斜の浅い山側に向けて上昇するため、キズの心配はありません。段の形状が反対だった場合はこれらのリスクが考えられた為、工夫された形状になっています。

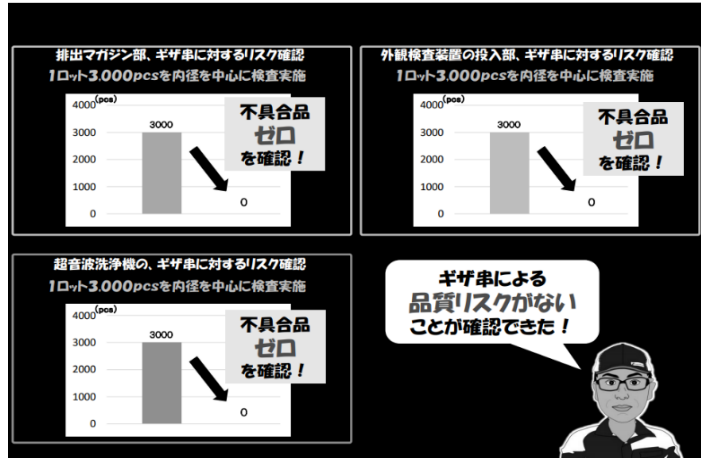
③ギザ串のリスク確認

ギザ串に変更後は、それぞれの工程後3000pcs、確認検査を実施し、品質リスクがないことを確認しました。

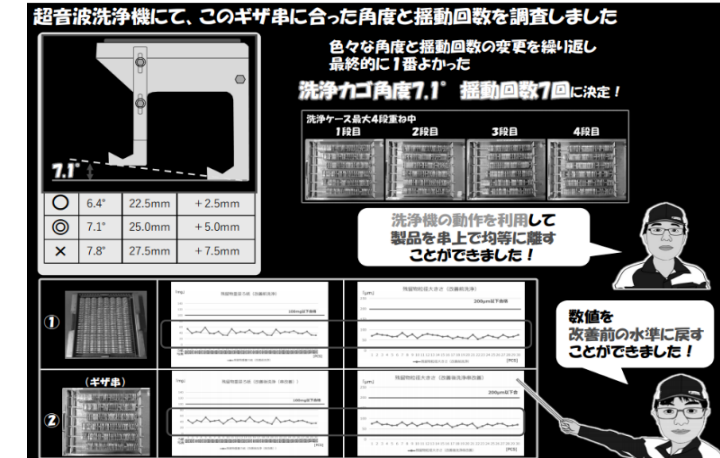
14. ギザ串での再設定

ギザ串に合わせ、洗浄機の設定も再度見直した結果、洗浄後の製品間隔も良好で、清浄度も改善前の水準と同じ程度に戻すことができました。

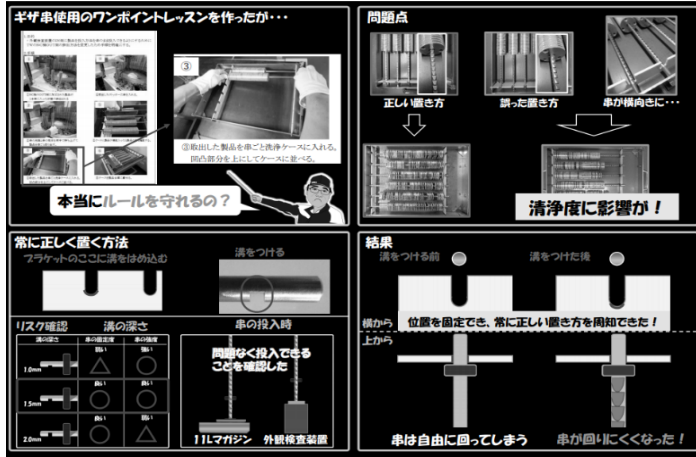
15. ギザ串の懸念事項対策

ギザ串をケースへ収納時は、凹凸部分が上向きになるように周知。本当にルールを守れるかが懸念されます。上向きに正しい置き方をすれば、洗浄後の製品間隔は良いですが、誤った置き方をすると、清浄度に影響が。そこで、串に溝を追加し、ブラケットにハマるようにしました。試作品にて問題が出ないかの検証も行いました。結果、溝をつける前は、串は自由に回ってしまいましたが、溝にハマることで、串の位置を固定でき、正しい位置をキープできます。

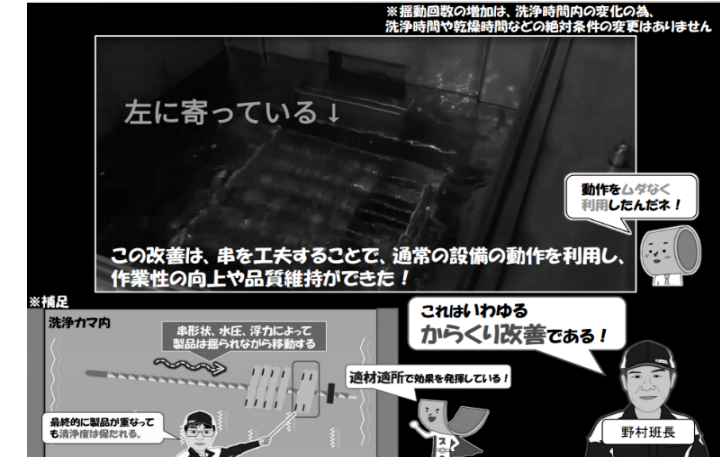
16. 実際の動画

この改善は、串を工夫することで通常の設備の動作を利用し、作業性の向上や品質維持を達成した、からくり改善となりました。洗浄時、製品は揺られながら移動するため、最終的に重なっても、清浄度は保たれます。

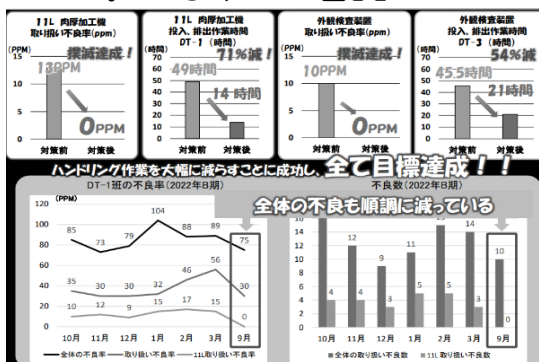
17. 効果の確認

対策後は、目標の不良を撲滅し、作業時間も、両班ともに、目標を達成出来ました。改善効果により、全体の不良も低下しています。短縮された作業時間は、自班で月に35時間、検査課で24.5時間にもなりました。
