当社は自動車用システム製品の総合メーカーとして、  
ボデーECUからスマートキー・接近通報など、電子応用製品  
にいたる幅広い種類の製品を製造しています。  
私達は愛知県岡崎市真福寺町にある岡崎工場に勤務し、  
魅力ある製品でお客様に満足を提供できるように  
日々頑張っています。

私達の職場は昼夜2交替でワイパーやエアコンなどを集中コントロールするボデーECUの電子基板を生産しています。サークルメンバーは男子9名・女子3名の総員12名で構成され、経験年数が10年以下のメンバーで団結力とチームワークで大きな力を生み出し、全員の力を合せて問題解決に向けて頑張っています。

## 6. テーマ選定の背景

私達が生産している製品は  
**お客様の安全に直結する**  
**為絶対に不良はだせな**  
**い！**私は日々の組付け作  
業の中で工程内不良が  
発生すると様々な**ムダ**が発生  
している事に気付き、**手直**  
**し時間・廃却費用**の2つの  
**ムダ**を無くしたいという思い  
から噴流はんだ付工程の  
工程内不良低減を目指すこ  
とにしました！

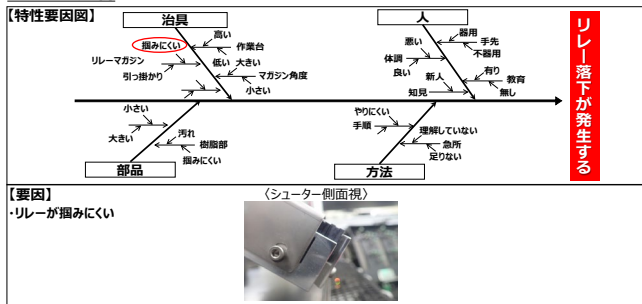
## 11. 要因解析

リレーを組付ける部品の持ち方が要因と考えられる

なぜリレー落下が発生するのか？を話し合い多くの意見  
が出され特性要因図にまとめました。  
その中で治具の**“リレーが掴み難い”**の一つの要因に  
絞り込み調査・対策を実施することにしました

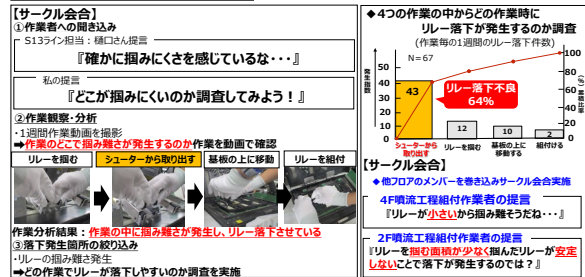
## 12.調査①-1 ～掴み難い作業～

実際の作業を1週間作業動画を撮影し、作業を細分化してみると作業の中に**掘み難さ**が発生していることが判明。そこで他フロアの噴流メンバーを巻き込みサークル会合を実施するとリレーを**掘む面積が少なく掘んだリレー**が安定しないことで落下が発生するのでは？と意見があがり、リレー部品とシューターの関係を調査することになりました。

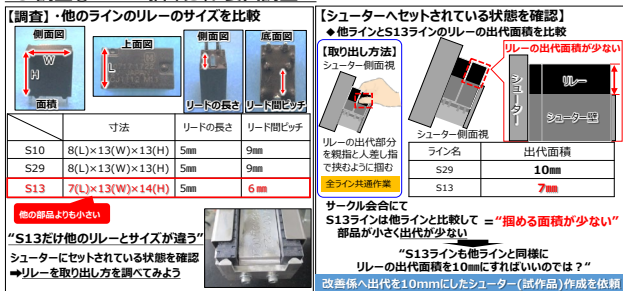
### 13.調査①-2 ～掴みにくい要因調査～

他のラインと同じ出代のシューターでテスト開始

S13のリレーと他のラインのリレーのサイズを比較してみると寸法とリード間ピッチがS13のリレーだけ他のラインのリレーよりも**小さい**ことがわかり、リレーの取り出し方を確認してみると全ライン共通で**リレーの出代部分を親指と人差し指で挟むよう**に取り出しておりS13ラインのリレーは他のラインと比較して部品が**小さく**出代と掴める面積が少ないので他のラインと同様にリレーの出代面積を**10mm**にすればいいのでは？と意見が出され、改善係へ試作品のシューナー作成を依頼。他のラインと同じ出代の試作品でテストを開始しました

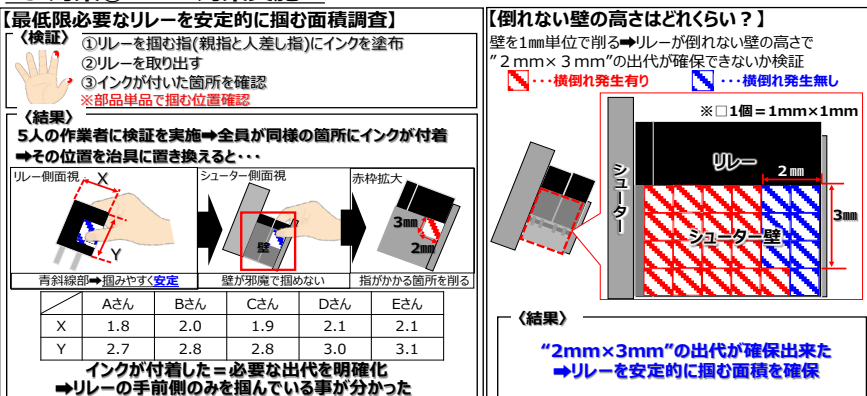
### 15. 対策①-1 ～対策実施～

## 検証結果からシューター先端を再作成しよう！

リレーを取り出す際の最低限必要な壁の面積の調査をする為にリレーを掴む指にインクを塗布し、リレーを取り出しインクが付いた箇所を確認する検証を実施。

5人の作業者に検証を実施すると全員が同様の箇所にインクが付着しており検証結果から **リレー青糸線部が掴みやすく安定する位置**だと考えるこの位置を掴むことに決めました。しかしシューターにリレーをセットすると壁が邪魔で安定して掴めません。そこで安定して掴めるように壁の高さを調査、壁の高さを1mmずつ削りリレーが倒れない壁の高さで”**2mm×3mm**”の出代が確保できないか検証を実施

結果は”**2mm×3mm**”の出代が確保でき、リレーを安定的に掴む面積の確保が出来たのでシューター先端の再作成をすることにしました。

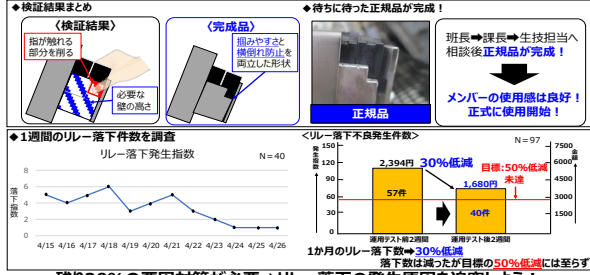
### 16. 対策①-2 ～対策実施～

作成したシューター先端は握みやすさと横倒れ防止を両立した形状になりました。そのシューターを使用した1週間のリレー落下指数は1か月で30%の低減となりましたが目標である50%低減には未達。残り20%の要因対策が必要のためリレー落下の発生原因を追究することにしました。

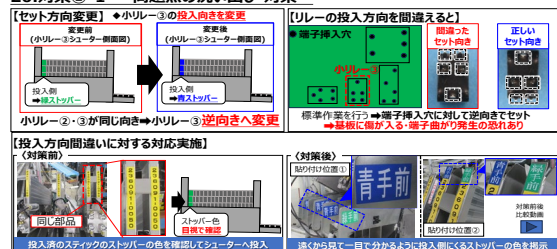
### 20. 対策②-1 ～問題点の洗い出し・対策～

課題を解決し、投入方向を変更⇒落下に繋がるやり難い作業の改善に繋がる従来のシューターへのセット方向は小リレー②③の緑ストッパーが部品投入者側になるようにセットしていましたが変更後は小リレー③のみ青ストッパーが部品投入者側になるよう変更しました。但しこのリレー投入方向を間違えてセットしてしまうと端子挿入穴に対して逆向きでセットすることになり素子破損が発生する恐れがあります。対策として投入側に入るストッパーの色を指示投入方向間違ひに対する対応策を実施。やり難い作業の改善につながりました

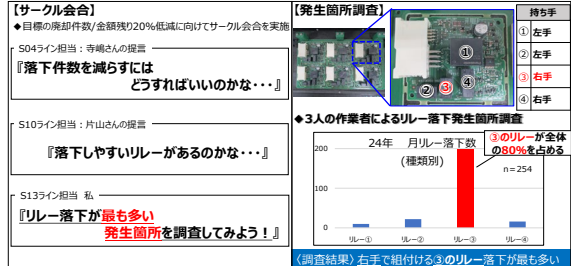
### 17. 調査②-1 ～リレー落下発生要因再調査～

リレー③の作業を調査してみよう

私達は目標である廃却件数と金額の残り20%低減に向け、サークル会合を開催。初めにリレー落下が最も多い発生箇所を調査しました。結果は右手で組付ける3のリレー落下が全体の80%を占め最も多い事がわかりリレー③の組付け作業を調査することになりました

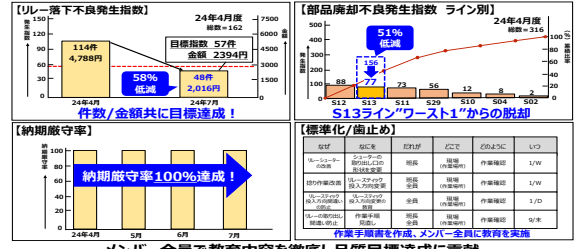
### 21. 効果確認

メンバー全員で教育内容を徹底し品質目標達成に貢献

効果の確認としてリレー落下不良発生指数は114件から48件と58%の低減となり、指数/金額共に目標よりも大きな効果を得ることができました。ライン別の部品廃却不良発生指数は156件から77件と51%の低減でワースト1からの脱却を実現し納期厳守率も100%を達成しています。標準化/歯止めとして作業手順書を作成、改定しメンバー全員で教育内容を徹底し品質目標達成に貢献しました
