**HVACの部品である『ヒータコア』を生産**

QCサークル紹介	サークル名 (フリガナ)		発表形式	
	常勝サークル (ジョウショウサークル)		プロジェクト	
本部登録番号	209-1163	サークル結成年月	17年	1月
メンバー構成	13名	会合は就業時間	内・外・両方	
平均年齢	4歳 (最高 62歳、最低 22歳)	月あたりの会合回数	2回	
テーマ暦	本テーマで 16件目 社外発表 1件目	1回あたりの会合時間	1時間	
本テーマの活動期間	25年 1月 ~ 25年 6月	本テーマの会合回数	12回	
発表者の所属	西尾製作所		勤続	4年

### 6. チューブ穴あき不良とは

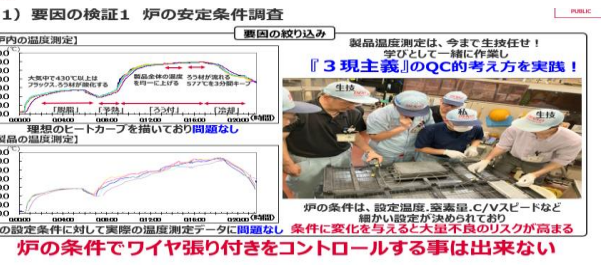
### 10. 要因の解析

特性要因図で、要因を絞り込むと、炉の安定条件と、フラックス塗布状態が挙げられ、この2点の調査を実施。
