305

# 自動検査機直効率UPに向けて ～Ivtゴムバリ付き品対策～

佐橋工業株式会社 金山工場

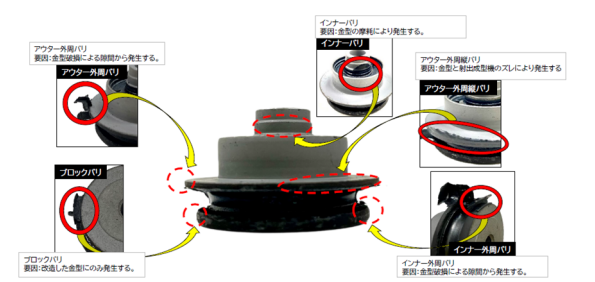
問題点の洗い出し②-1:金型は正常なの  
バリ付き品の種類とそれぞれの発生要因を調査。

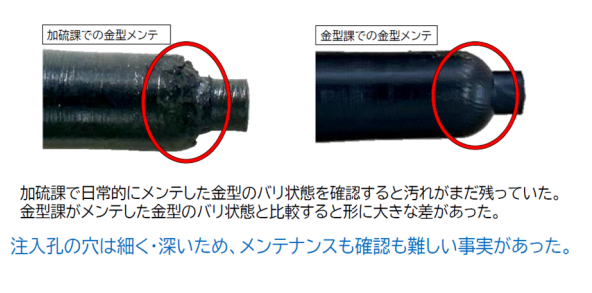
問題点の洗い出し④:金型メンテは正確か  
加硫工程のメンテ状態は良いのか調査

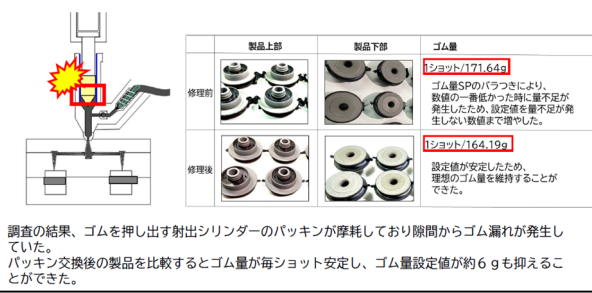
対策①:ゴム量に変化しない為に  
保全課に対象設備の調査を依頼。

| No. | 問題点 | 対策内容 | 予測効果 |
|---|---|---|---|
| ① | 設備のゴム量設定値が変化してしまう | 保全課にて設備確認 | ゴム量設定値が変化しない |

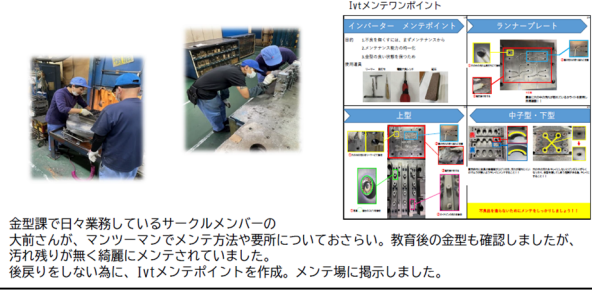
対策④:金型メンテの標準化  
メンテ作業者への教育・ワンポイントの作成

| No. | 問題点 | 対策内容 | 予測効果 |
|---|---|---|---|
| ⑤ | 金型メンテナンスの要所 | 作業教育<br>ワンポイント表示作成 | 金型課と同等の洗浄レベル<br>洗い残しがないように |
