会社・事業所名 (フリガナ) ユウラクセイカ カブシキガイシャ トヨハシ ユメコウジョウ 豊橋夢工場  
 発表者名 (フリガナ) アンドウ 安藤 にご

QCサークル紹介	サークル名 (フリガナ)		発表形式
	WTこぶとり研究会 (ダブルティ コブトリケンキュウカイ)		プロジェクト
本部登録番号	1572-5	サークル結成年月	2025年4月
メンバー構成	7名	会合は就業時間内・外	両方
平均年齢	25歳 (最高 34歳、最低 18歳)	月あたりの会合回数	1~2回
テーマ暦	本テーマで 1件目 社外発表 2件目	1回あたりの会合時間	30分~1時間
本テーマの活動期間	25年 4月 ~ '25年 8月	本テーマの会合回数	7回
発表者の所属	豊橋夢工場 生産部 生産2課Dライン		勤続 5年

# 分配コンベア掃除10分短縮

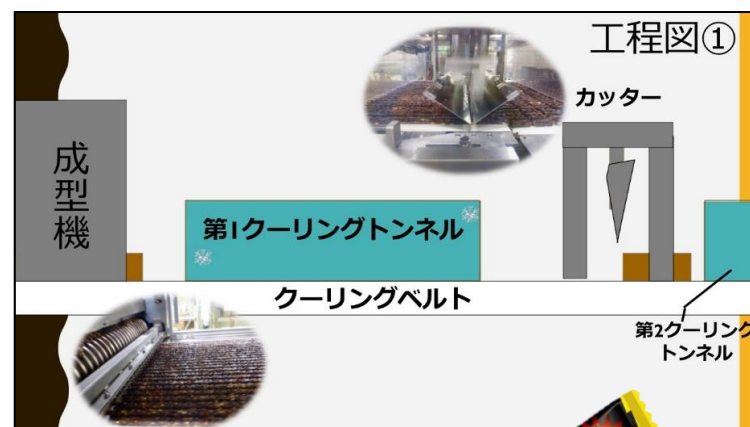
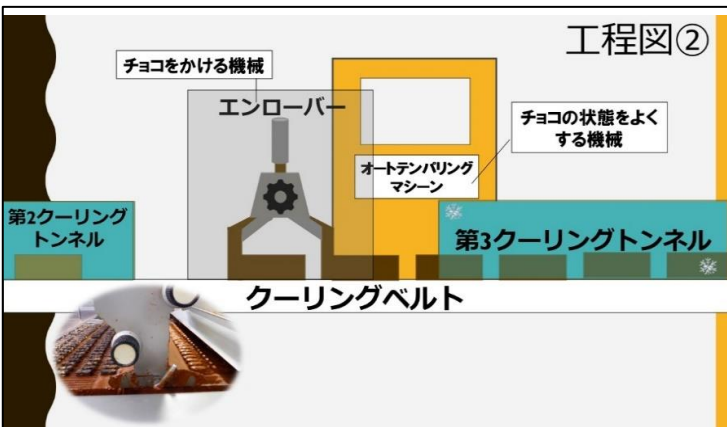
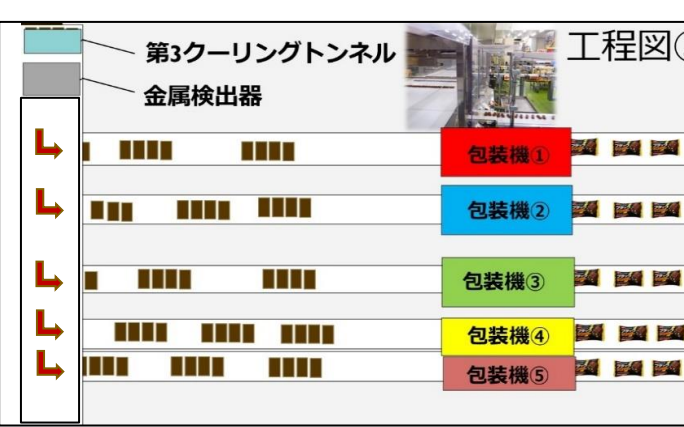
私たちが所属するDラインで生産しているブラックサンダーミニバーの工程図についての説明です。成型機にて生地を棒状の形にしたものを一度冷やし固め、商品に合わせた長さにかット。さらに冷やしたのち、チョコレートをもんべんなくコーティング、冷やしてチョコをしっかり固めます。金属検出器に通してから分配コンベアにてお菓子を振り分け、5台の包装機にてお菓子を包装します。

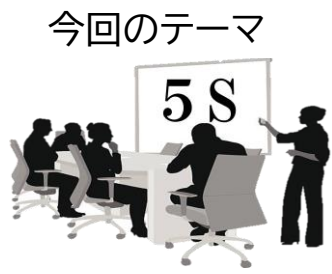
内容	◎…5 ○…3 △…1	緊急性	効果	困り具合	経済性	上位方針	点数	順位
スイング4、5号機の落下ロス	◎	○	○	○	◎	◎	19	2
分配コンベアの掃除に時間がかかる	◎	◎	◎	◎	◎	◎	21	1
オベの作業机整理整頓	○	△	△	△	△	△	7	7
分配の整列コンベア清掃に時間がかかる	○	○	◎	○	◎	◎	19	2
金検下のチョコカスが床に落下する	○	△	△	△	○	○	9	5
定期清掃に時間がかかる	○	△	△	△	○	○	9	5
フィーダー高さが高く落下ロスがおおい	○	○	◎	○	○	○	17	4

今回のQCテーマは5Sに関わる内容にしました。マトリクス図を用いて困りごとを選定、評価した結果「分配コンベアの掃除に時間がかかる」を改善テーマに決めました。分配コンベアとは、お菓子を5つの包装機に振り分ける工程で、まず金属検出機を通過した製品は、整列ベルトと加速コンベアの3つのシャッターで列をそろえられたあと、引き出しコンベアにより各包装機へ振り分けられます。包装機が止まったときはお菓子がバイパスコンベアに流れて回収されます。

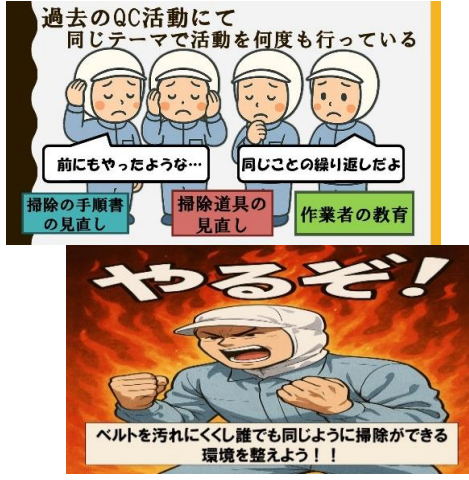
**要因の確かめ①** ~お湯がぬるくなる~  
温度の変化  
50 → 46 → 43 → 38 → 35  
15°C低下

**要因の確かめ②** ~加速コンベアが拭きづらい~  
カバーが邪魔で奥まで届かない

現状把握をもとに要因解析を行うにあたり、初心者向けに要因解析を主な内容とした勉強会を実施しました。その後、特性要因図を作成。「分配掃除に時間が掛かる」を特性に置き、4Mで解析を行い、5つの主要な要因が挙げられました。要因①「お湯がぬるくなる」について、チョコ汚れはお湯がぬるくなると取りにくくなります。実際に清掃時では40分で50°Cから35°Cまで下がりました。また、要因②ではコンベアのカバーにより奥まで手が届かず、両端から二人で拭く必要がありました。

**要因の確かめ③** ~引き出しコンベアの回るスピードが遅い~  
ベルトスピード 毎分36.3m  
次の汚れた面が出るまで 17秒  
引き出しコンベア3本分に掛かる掃除時間 10分

**要因の確かめ④** ~チョコ汚れの付着が多い~  
↓金属検出機ベルト  
↑整列ベルト  
↓加速コンベア

**要因の確かめ⑤** ~スクレーパーが当たっていない~  
加速ベルト ↓スクレーパー  
↑金属検出機ベルトスクレーパー

要因③では引き出しコンベアの回るスピードが遅いと汚れた面が出てくるまで時間がかかります。実際に次の面が出るまでは17秒かかることがわかり、掃除に10分を要しました。要因④ではベルトへのチョコ汚れの付着です。特に金属検出器ベルト、整列ベルトと加速コンベアの汚れがひどいことがわかりました。要因⑤ではベルトのチョコ汚れを除去するためスクレーパーの調整です。金属検出器・加速コンベアは調整可能だった一方、整列コンベアは既に限界まで当てており、調整不可と判断しました。

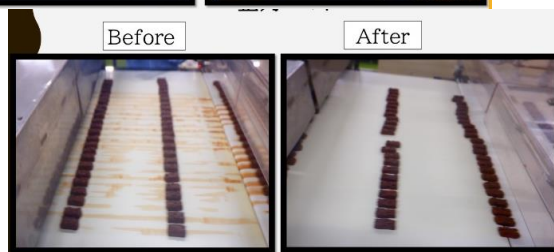
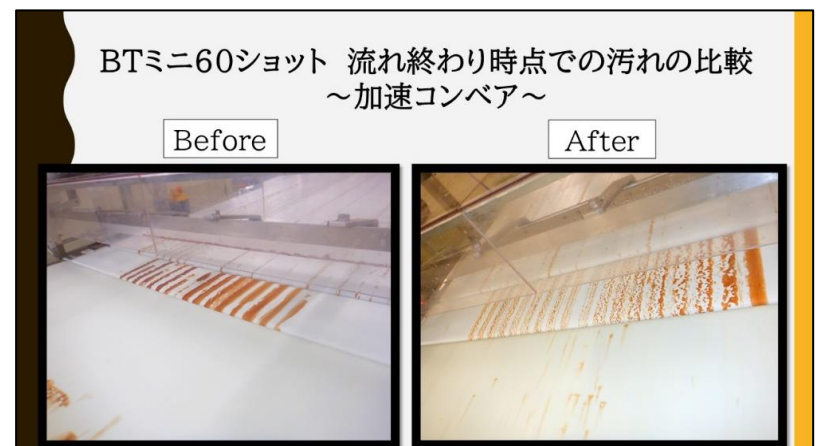
対策⑤ クーリング温度を下げる

変更前クーリング出口製品温度

手前	中央	奥
製品温度	16.7~17.3°C	18°C	16°C
裏面温度	16~19°C	18°C	16~19°C

変更後クーリング出口製品温度

手前	中央	奥
製品温度	15.5°C	16.5°C	15°C
裏面温度	15~18°C	18°C	15°C

また、開発の担当者より「裏面温度が1°C違うだけでも汚れに影響がある」とのことから、クーリング温度7°Cでの製品・裏面温度を計測。その後、クーリング温度を6°Cに変更し、製品・裏面温度を全体的に約1°C下げました。その後ベルトのチョコ汚れ具合を確認したところ、写真の通りチョコ汚れが付きなくなりました。しかしながら加速コンベアではあまり汚れの変化は見られませんでした。

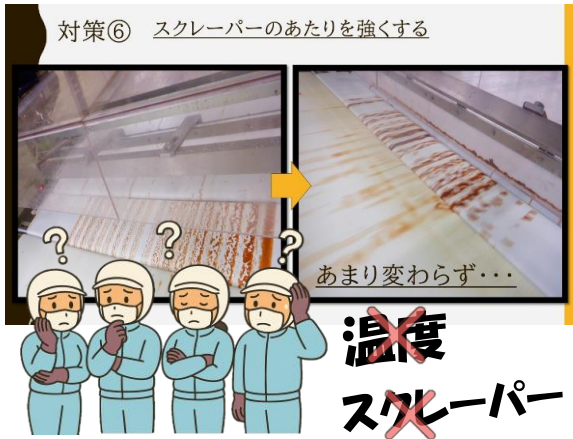
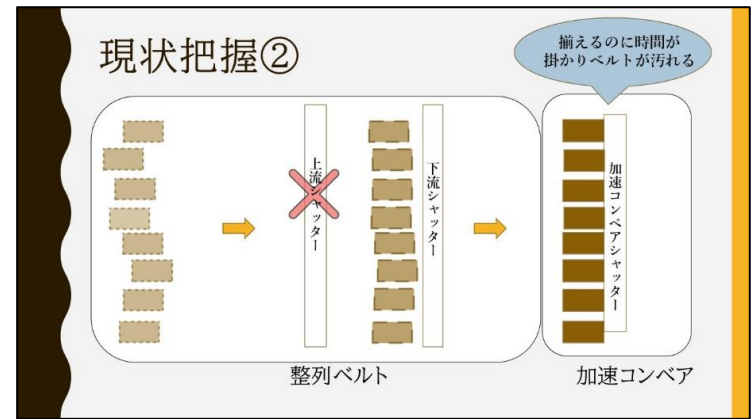
対策⑤にて加速コンベアのスクレーパを強く当ててみましたがこちらも変化は見られませんでした。悩んでいるとアドバイザーの村田係長から「加速コンベアが汚れるのはシャッターの降下時間が長く、お菓子がベルトに長く留まるからだよ。前段階で整列を整えれば、降下時間を短縮でき汚れなくなるんじゃないかな」とのアドバイスをいただきました。現在の分配コンベアでは上流シャッターを使用せず、下流シャッターである程度お菓子の列を揃え、その後加速コンベアシャッターできれいに揃えて後ろに運ぶ設定で生産をしています。このため、加速コンベアでの整列に時間がかかり、お菓子がベルト上に長く滞留することが汚れの原因となっていました。整列が不十分だと次工程で不良が発生するため、位置と間隔を正確に揃える必要があります。
